## **DOKUMENTACJA INWENTARYZACYJNA**

### **WYKAZ BUDYNKÓW PO BYŁEJ „KWK SATURN” PRZY UL. DEHNELÓW W CZELADZI**

## **PRZEGLĄD OBIEKTÓW ZNAJDUJĄCYCH SIĘ NA TERENIE PO BYŁEJ KWK SATURN W CZELADZI ORAZ ICH FOTOGRAFICZNA DOKUMENTACJA**

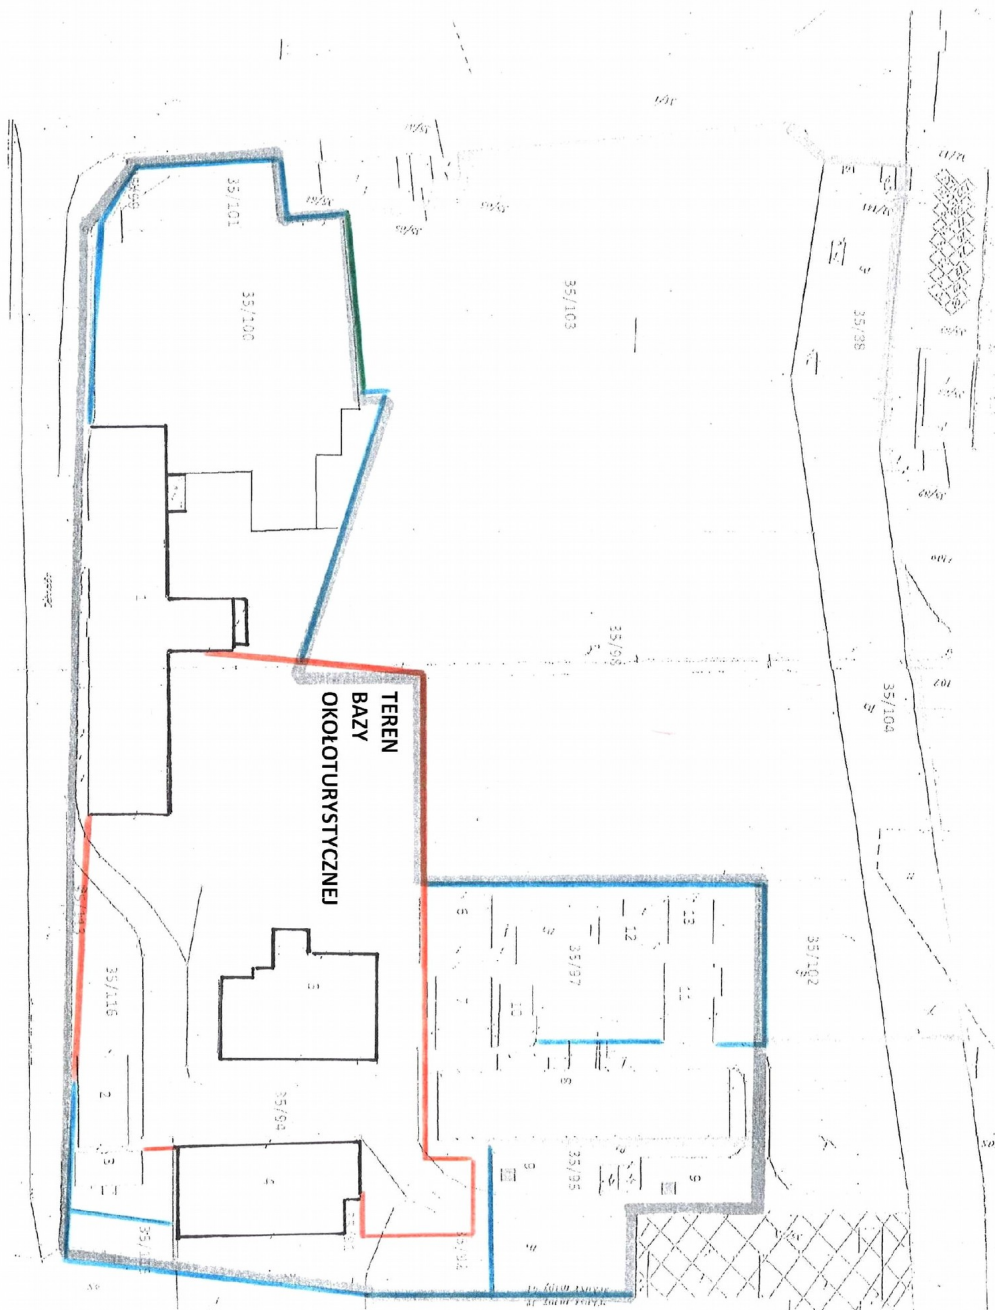
**EWIDENCJA OGRODZENIA NA TERENIE OBJĘTYM OCHRONĄ**

- OGRODZENIE BETONOWE – ZAZNACZONE NA MAPIE KOLOREM NIEBIESKIM  
Stan techniczny ogrodzenia betonowego: dobry.
- OGRODZENIE STALOWE – ZAZNACZONE NA MAPIE KOLOREM CZERWONYM  
Stan techniczny ogrodzenia stalowego: bardzo dobry, ogrodzenie nowe.
- OGRODZENIE LEŚNE – ZAZNACZONE NA MAPIE KOLOREM ZIELONYM  
Stan techniczny ogrodzenia leśnego: dobry.

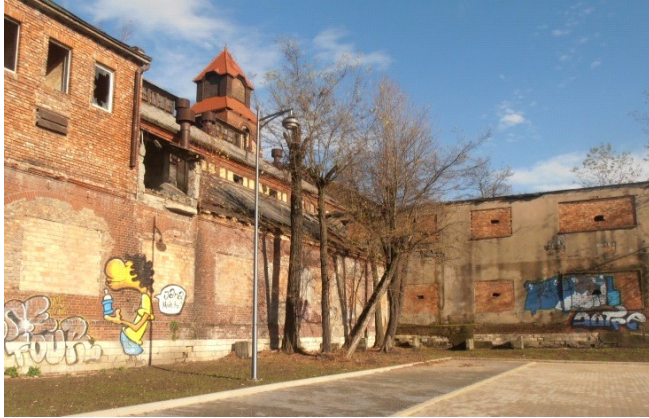
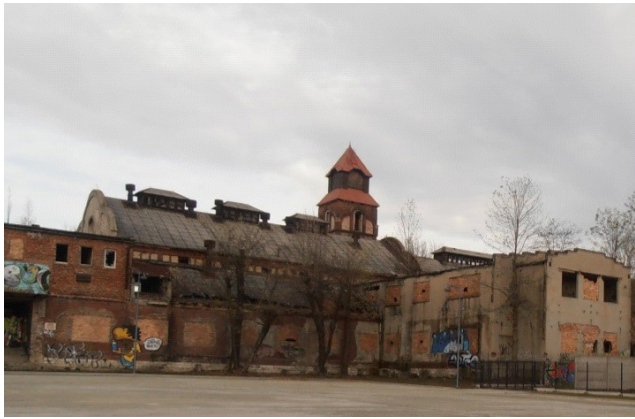
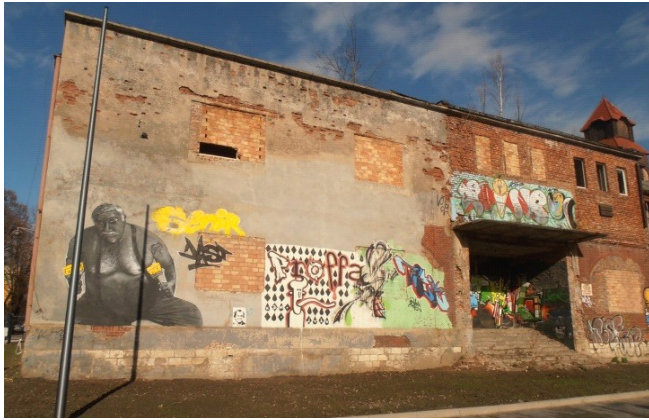
Budynek na mapie oznaczony numerem 1.

- Budynek zróżnicowany pod względem wysokości. Jedno oraz dwu kondygnacyjny z wbudowaną wieżą.
- Ściany wewnętrzne wykonane z cegły pełnej oraz bloczków PGS. Ściany posiadają liczne ubytki w narożach.
- Znaczna część otworów okiennych została zamurowana ceglami, pozostałe otwory zaś posiadają znaczne ubytki w oszkleniu.
- Od strony ulicy otwory okienne wypełnione luksferami posiadają wmontowane ościeżnice, które nie są oszkłone.
- Część elewacji od strony ulicy pokryta jest płytami azbestowymi na konstrukcji drewnianej – w części zdewastowana.
- Dach kryty w znacznej części płytami azbestowo-eternitowymi, w pozostałej części papa oraz blacha falistą. Całość w złym stanie technicznym z uwagi, iż znaczne części dachu są zerwane.
- Obróbki blacharskie szczątkowe, skorodowane.

Budynek w złym stanie technicznym.

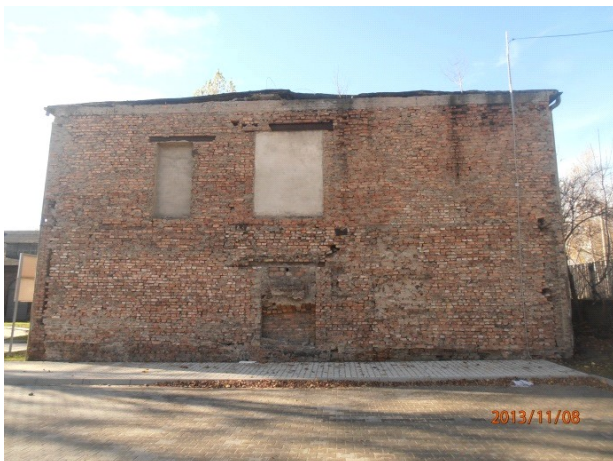
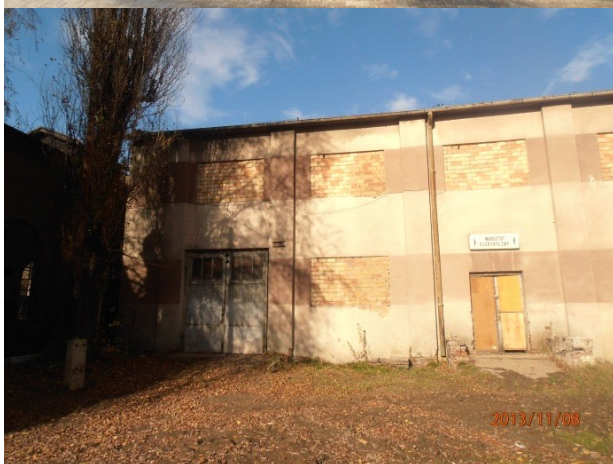
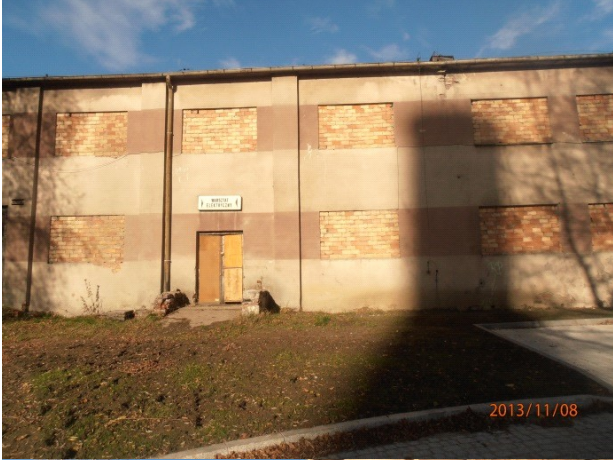
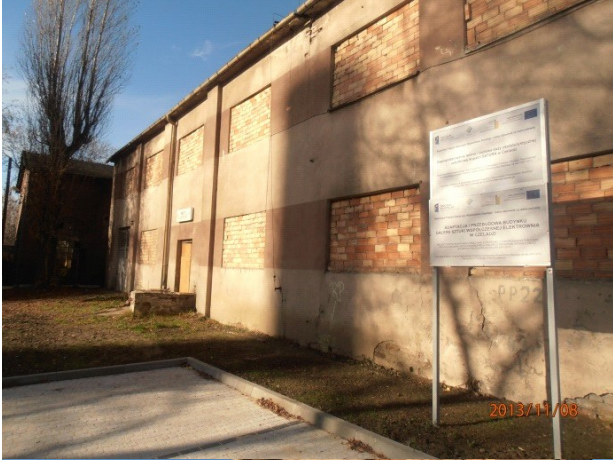
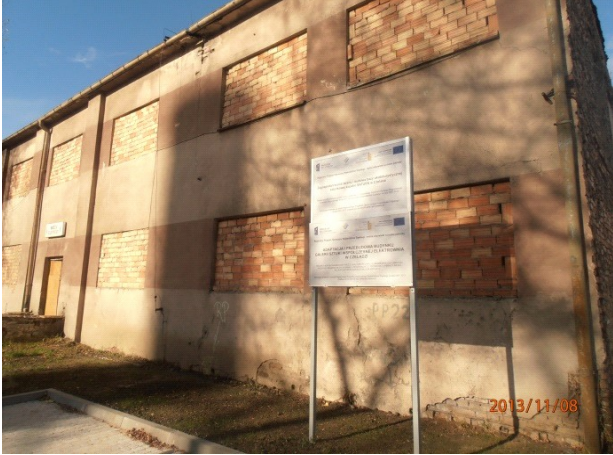
Budynek na mapie oznaczony numerem 2.

- Budynek dwukondygnacyjny z dwuspadowym stropodachem.
- Ściany zewnętrzne wykonane z cegły pełnej . Budynek otynkowany z 2ch stron. Wschodnia strona nierówna w płaszczyźnie. Z lica budynku widoczne pionowe pęknięcia na wysokości I piętra.
- Otwory okienne zabezpieczone – zamurowane cegłą.
- Budynek wyposażony w jedną bramę wjazdową, wykonana z drewna. Brama w złym stanie technicznym. Budynek wyposażony jest również w drzwi wejściowe dwuskrzydłowe, drewniane. Drzwi w złym stanie technicznym, zabezpieczone płytami wiórowymi.

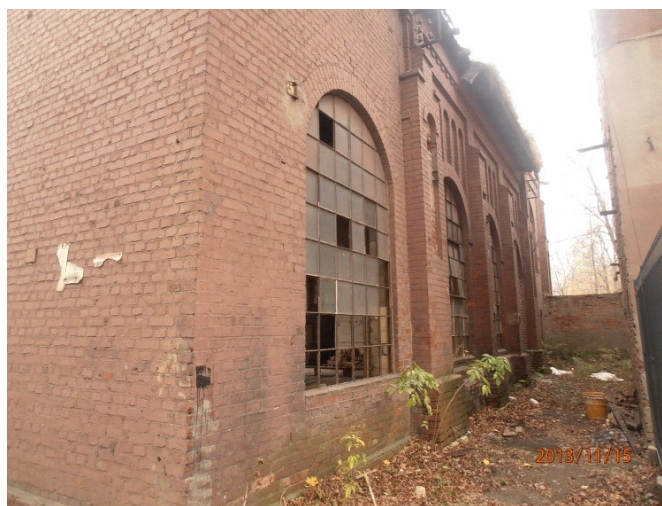
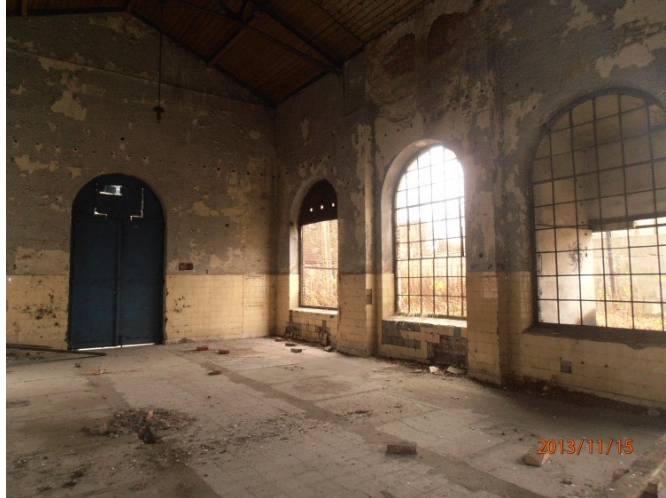
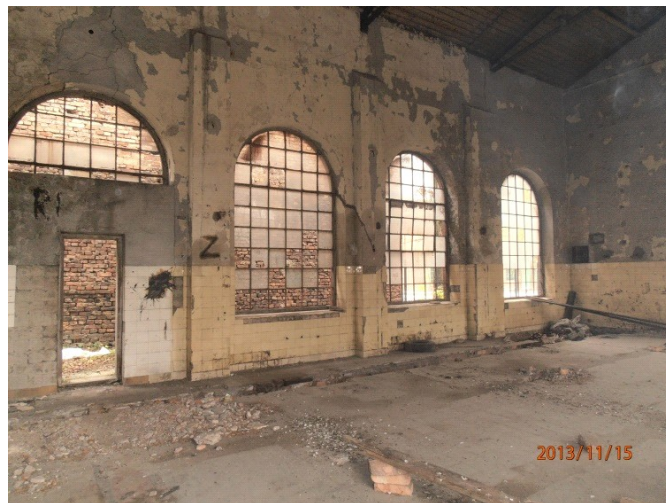
Budynek na mapie oznaczony numerem 3.

- Budynek zbudowany z cegły pełnej z licznymi łukowymi otworami okiennymi.
- Mury posiadają liczne długie pionowe oraz ukośne pęknięcia.
- Dach dwuspadowy, kryty papą z licznymi uszkodzeniami poszycia. Budynek posiada uszkodzoną wieżbę dachową.
- W dwóch otworach okiennych brak metalowych ościeżnic szprosowych, w pozostałych oknach liczne ubytki w oszkleniu.
- Budynek wyposażony w dwa otwory drzwiowe, z których pierwszy zamknięty jest dwuskrzydłowymi drzwiami drewnianymi, obitymi blachą. Drugi otwór drzwiowy nie posiada skrzydła drzwiowego.
- Budynek pozbawiony jest obróbek blacharskich – rynien oraz rur spustowych.

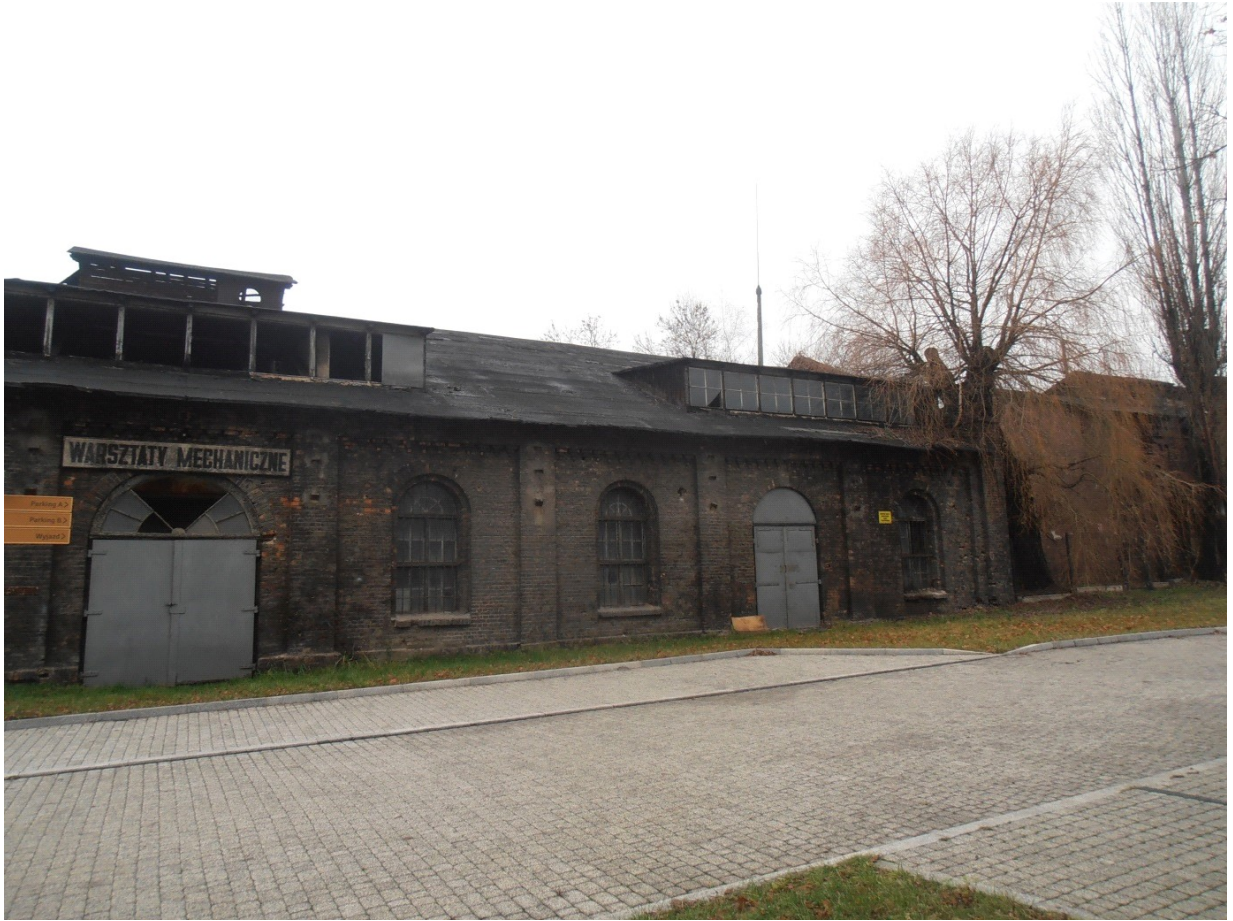
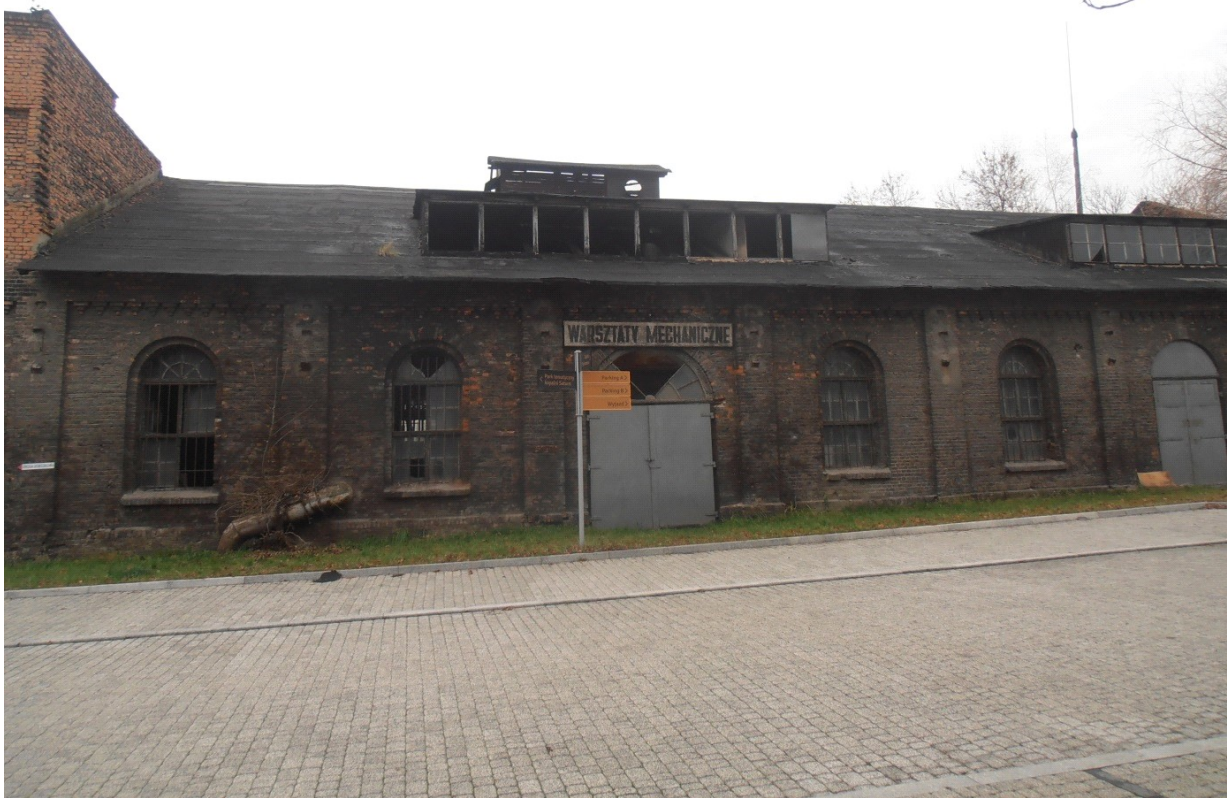
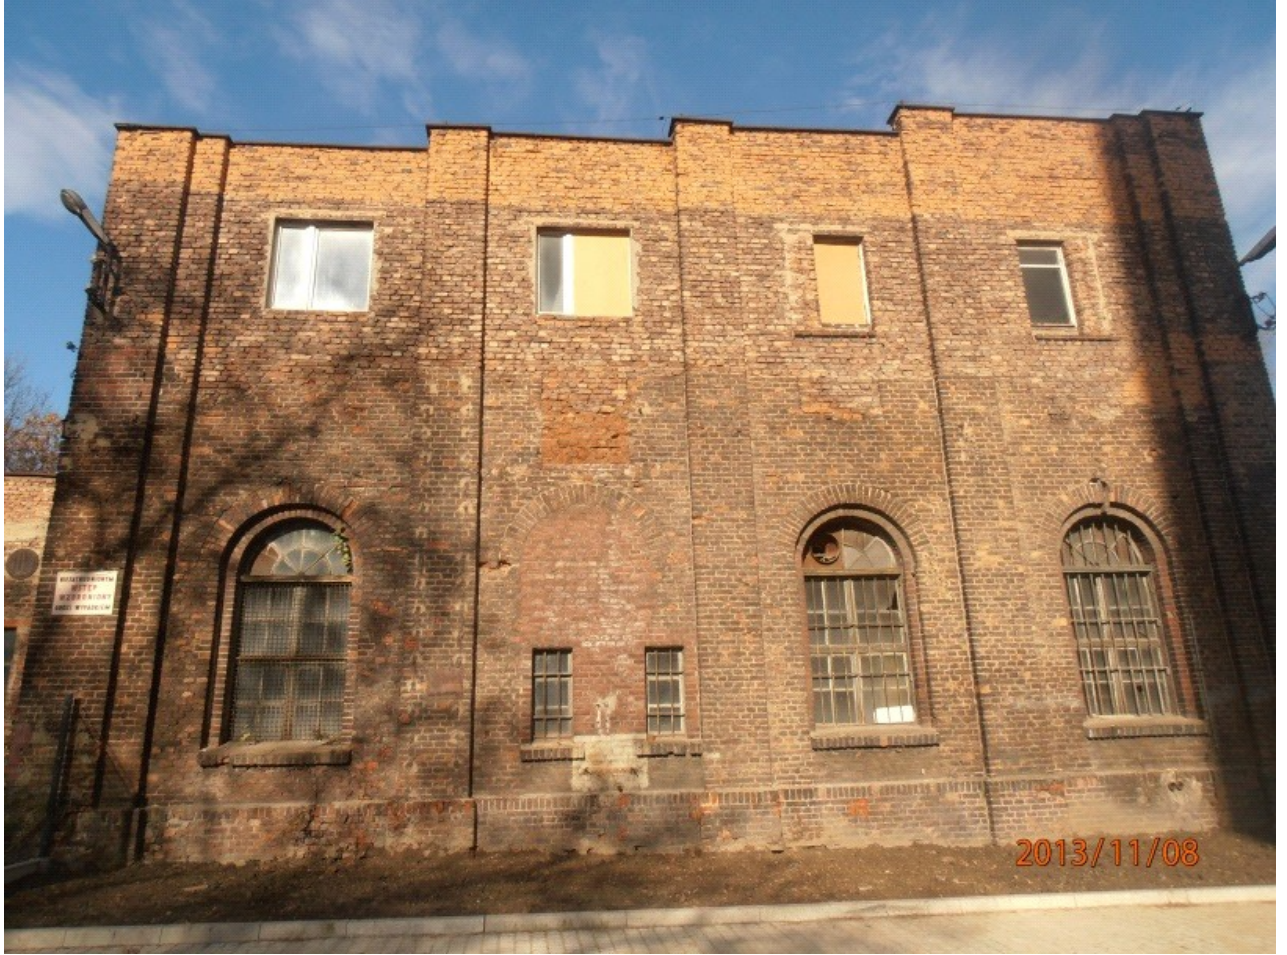
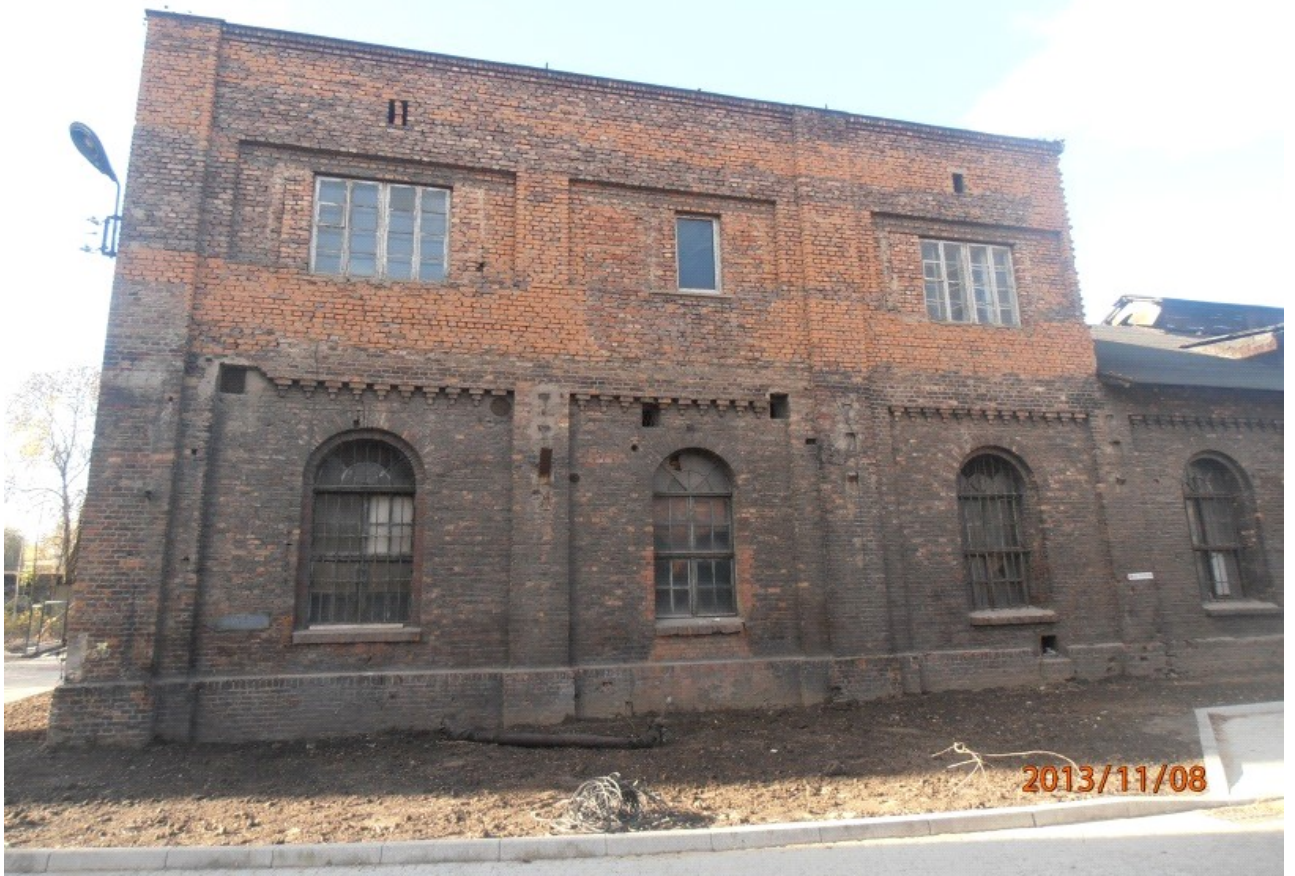
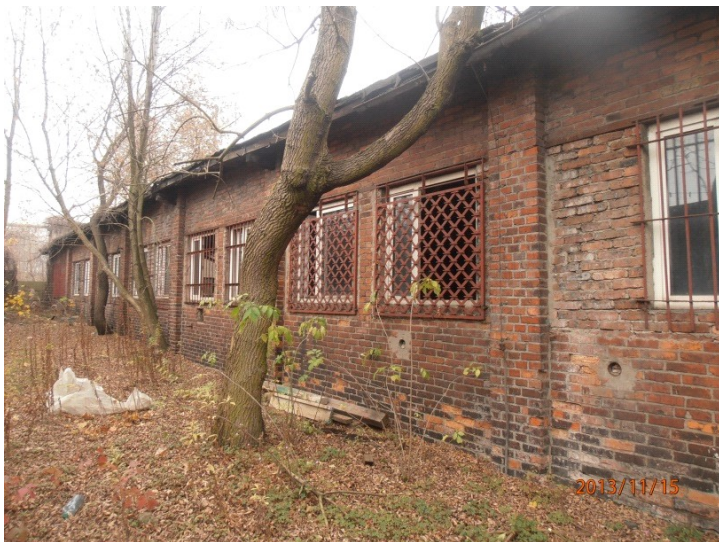
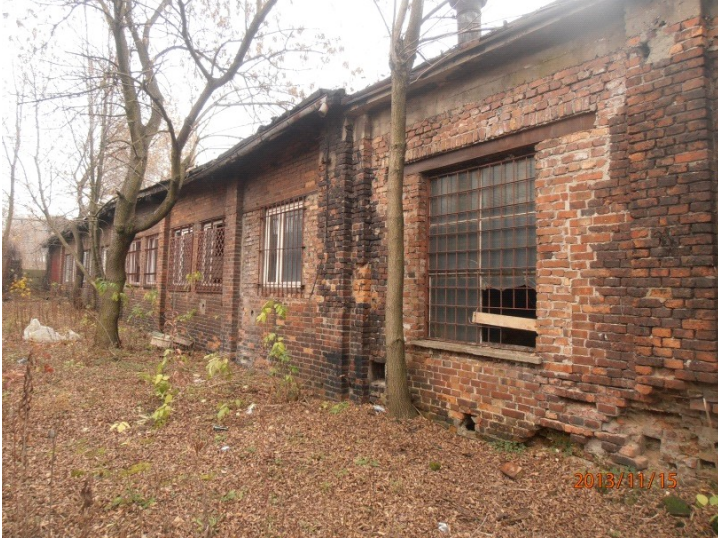
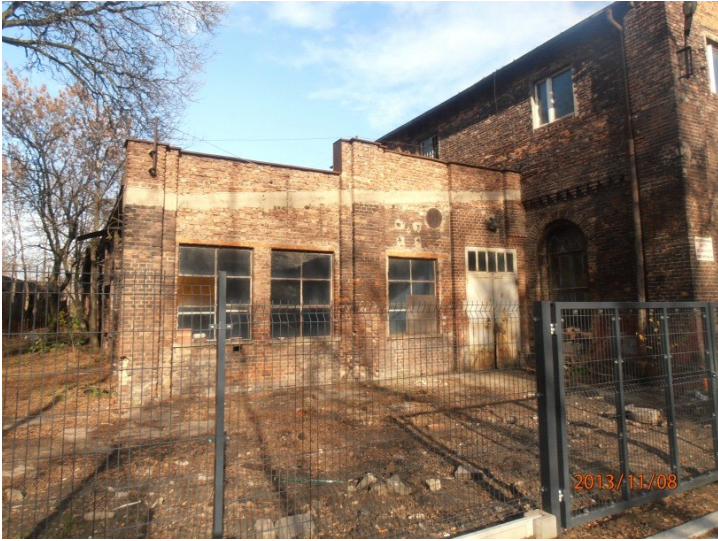
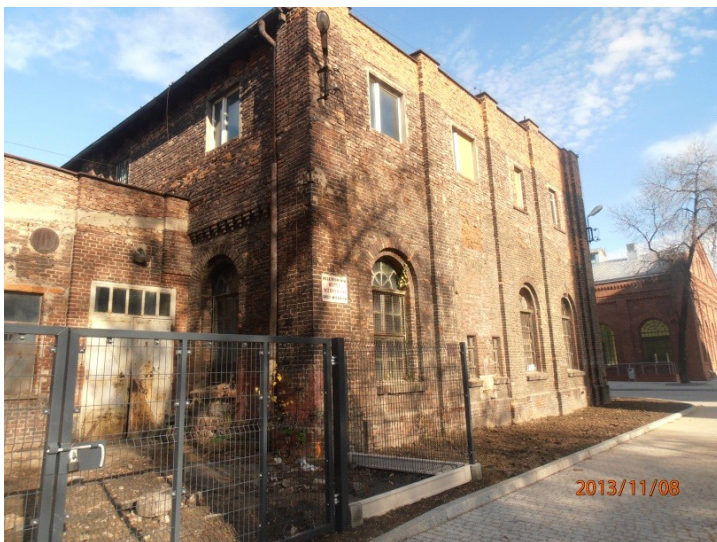
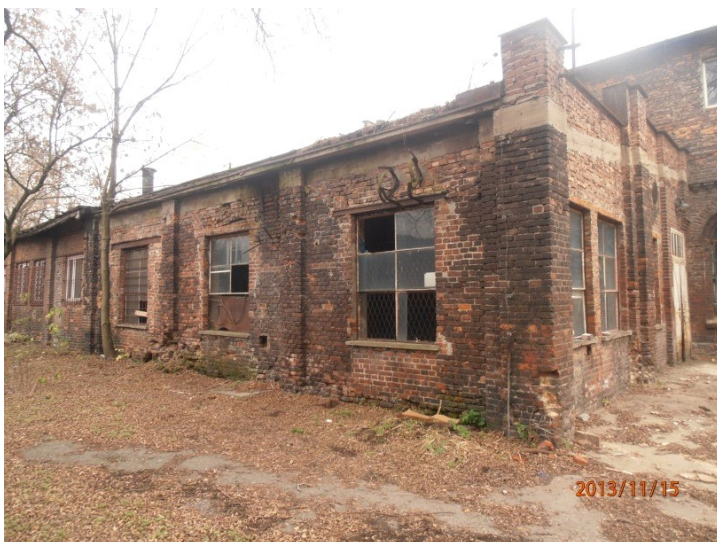
Budynek na mapie oznaczony numerem 4.

- Budynek składa się z dwóch części: wyższej z wykonaną nadbudówką jedno piętrową oraz z części niższej od strony zaplecza.
- Ściany wykonane są z cegły pełnej. Liczne ubytki cegieł od strony zaplecza, oraz również liczne pęknięcia elewacji od strony południowej.
- Dach w części wyższej – dwuspadowy z mansardami, kryty papą. Liczne naderwania oraz pęknięcia na całej powierzchni pokrycia dachowego. Dach w części niższej – jednospadowy – kryty papą.
- W budynku od strony zaplecza znajdują się okna PCV, w części okratowane.
- Budynek posiada 3 szt. wrót dwuskrzydłowych stalowych w stanie dostatecznym.
- Na całym budynku brak obróbek blacharskich – rynien oraz rur spustowych.

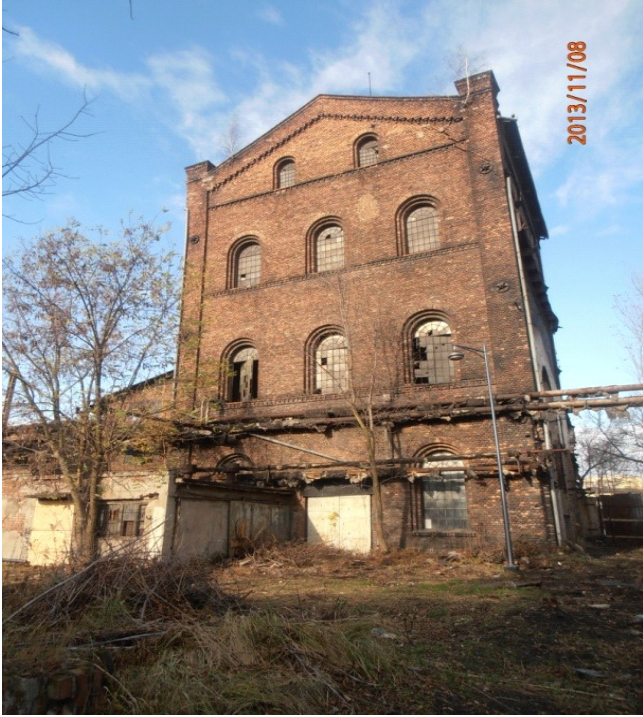
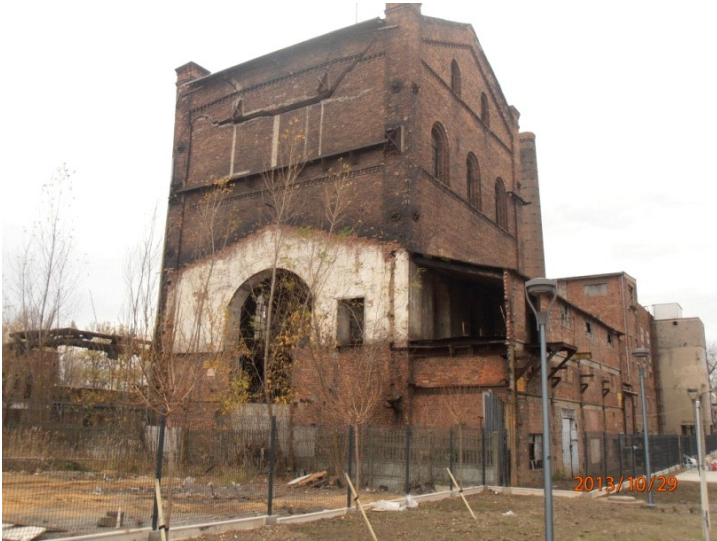
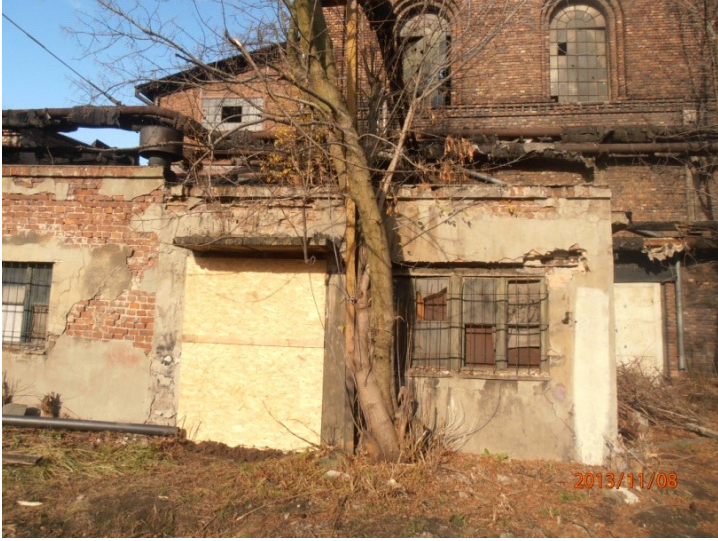
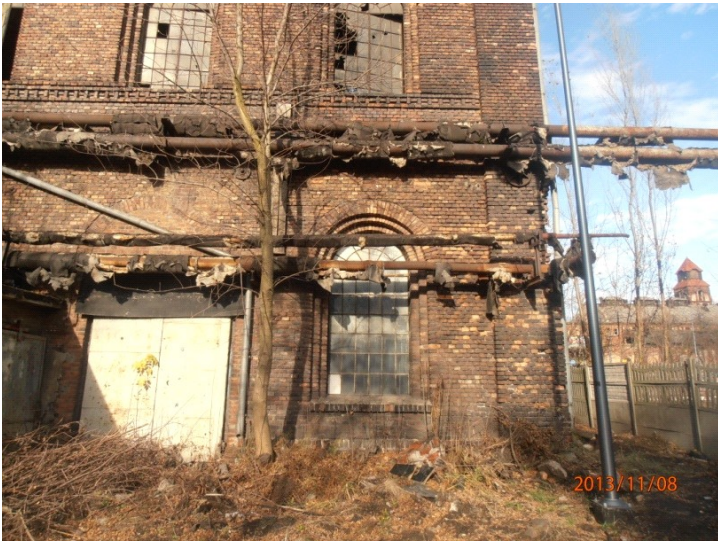
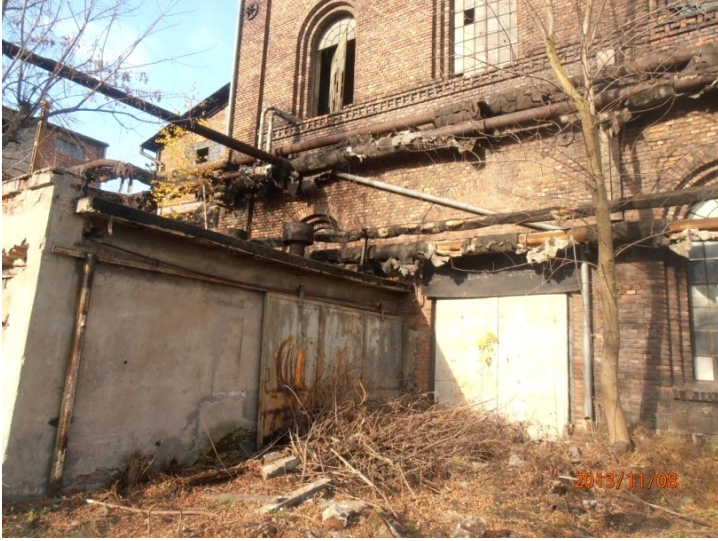
Budynek na mapie oznaczony numerem 6.

- Budynek wielkogabarytowy, którego Główna część wznosi się do wysokości kilku pięter. Mury wzmocnione poprzecznymi, stalowymi prętami znajdującymi się wewnątrz muru (ankrowania). Całość wykonana z cegły pełnej. Na stronie zachodniej widoczna znaczna, kilkumetrowa szczelina po pęknięciu muru. Od strony wschodniej widoczny ślad po zburzonym budynku. Odkryty otwór bramowy, łukowy, zabudowany do wysokości ok. 2/3 ścianką z bloczków. Na wysokości przedmiotowej ścianki pęknięcie na całej jej wysokości.

- Dach kryty blacha falistą, wykonany jako dwuspadowy.
- Od strony północnej i zachodniej do budynku dolega niższy budynek, którego szkielet wykonany jest z metalu z wypełnieniami ceglanymi, tworzącymi ściany.

- Dach niższego budynków kryty papą - pokrycie w złym stanie technicznym.
- Budynek posiada liczne otwory okienne i drzwiowe, z których część jest okratowana. W całym budynku duże ubytki w oszkleniu – częściowo zabezpieczone płytami osb.

- Obróbki blacharskie niekompletna na całym budynku.

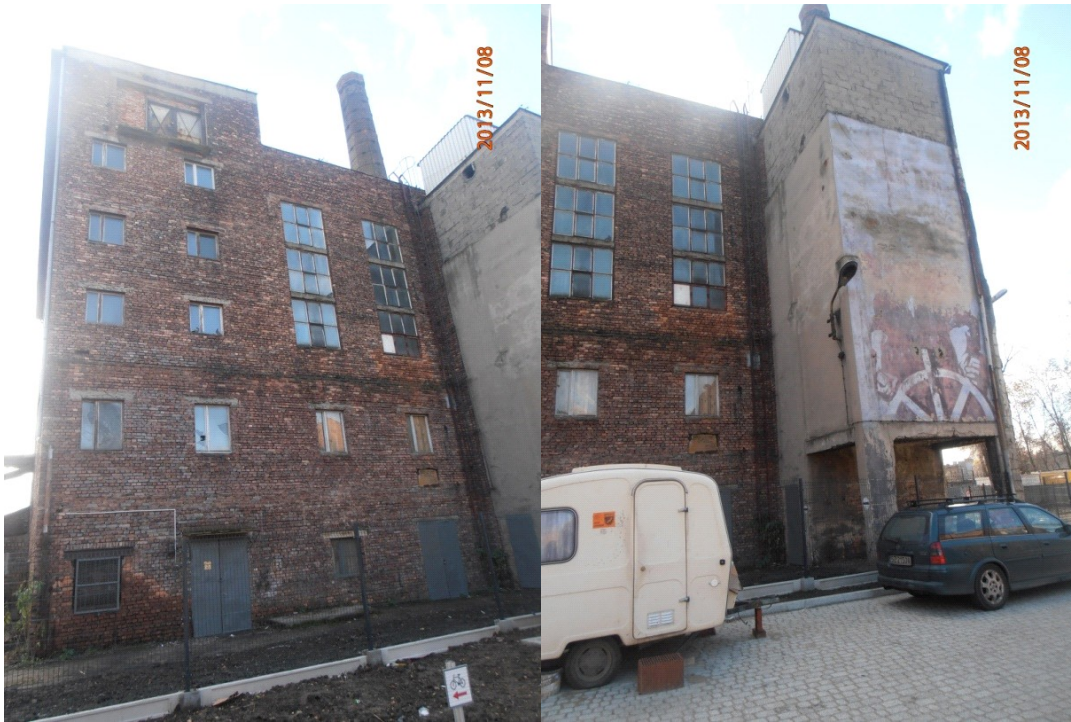
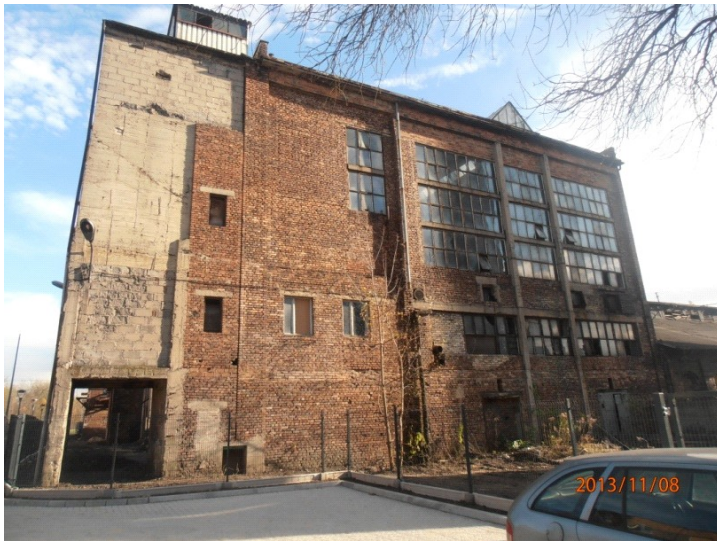
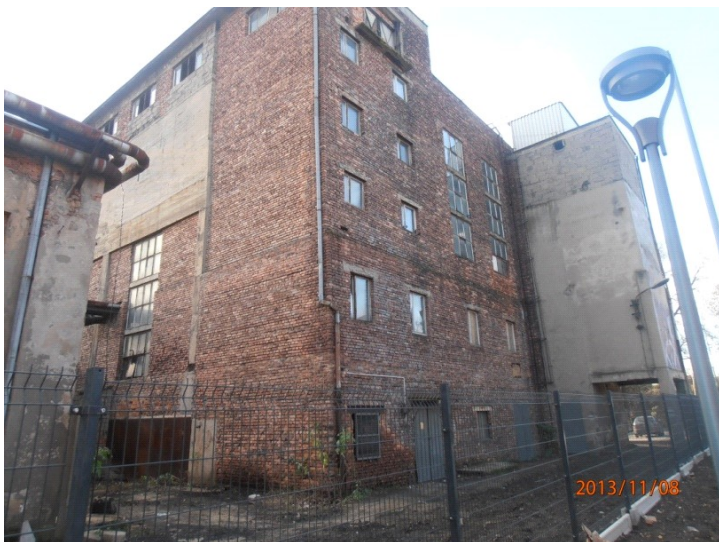
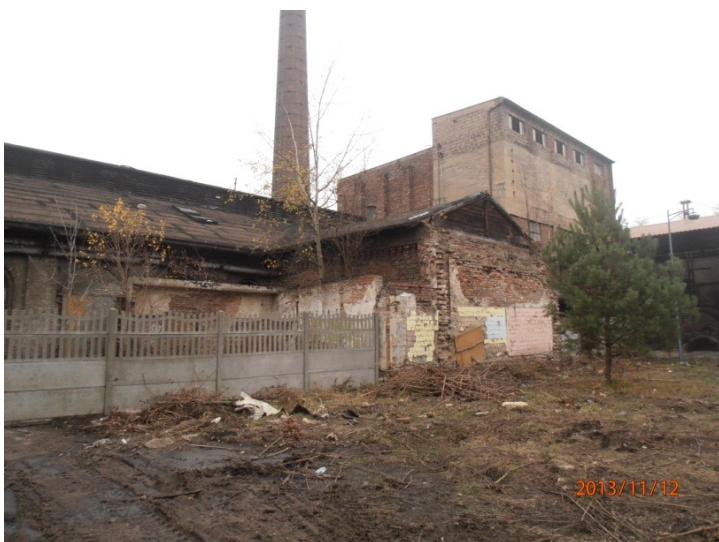
Budynek na mapie oznaczony numerem 8.

- Budynek wielkogabarytowy, składa się z 2 częściami – starszej – parterowej, zbudowanej z cegieł, oraz części nowszej – wykonanej z cegieł i pustaków.
- Nowsza część budynku posiada liczne otwory okienne i drzwiowe z ościeżnicami drewnianymi i stalowymi ze znaczną ilością ubytków w oszkleniu.
- Starsza część budynku z dachem dwuspadowym o konstrukcji drewnianej kryta papą, która w znacznym stopniu jest zniszczona.
- Obróbki blacharskie na budynku niekompletne, skorodowane.
- W starszej części budynku stwierdzono różnej wielkości ubytki w murach.

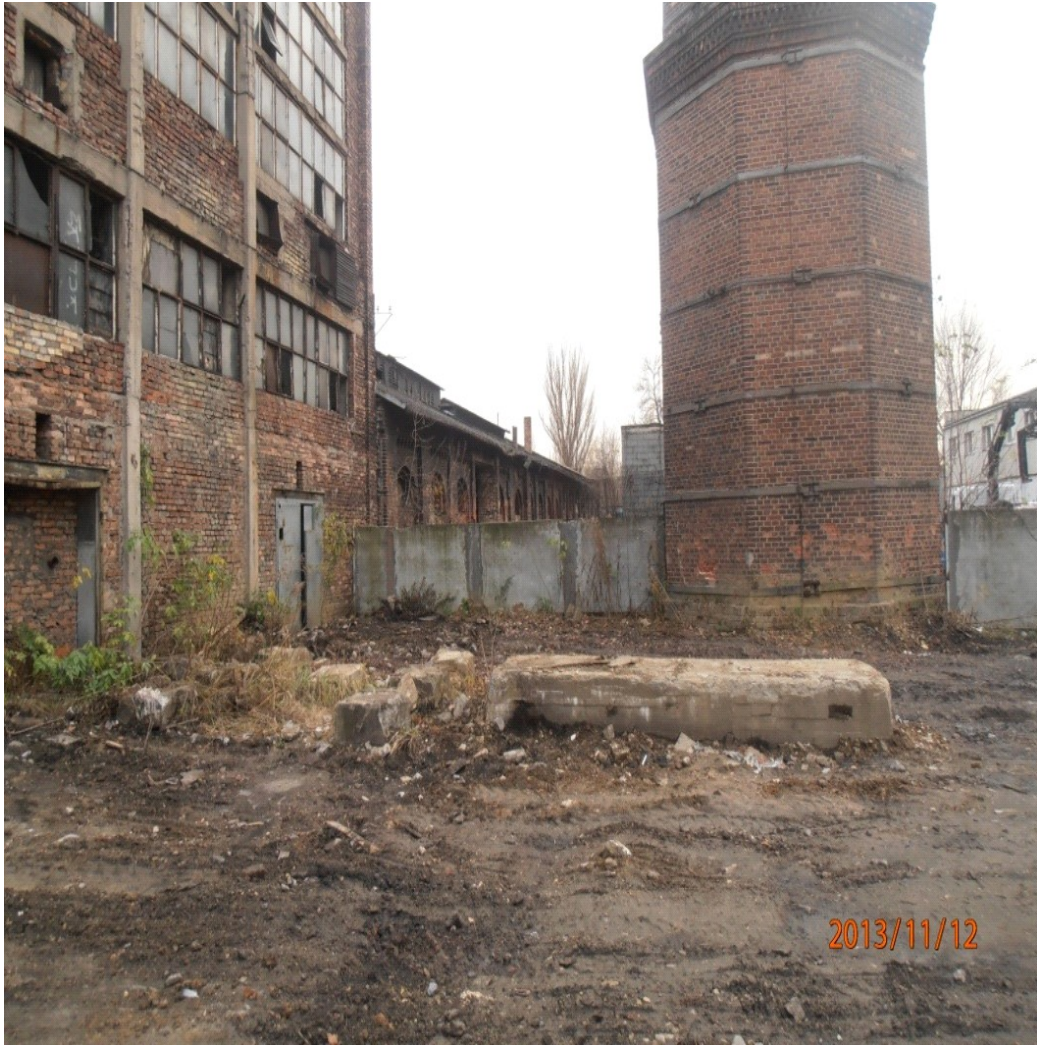
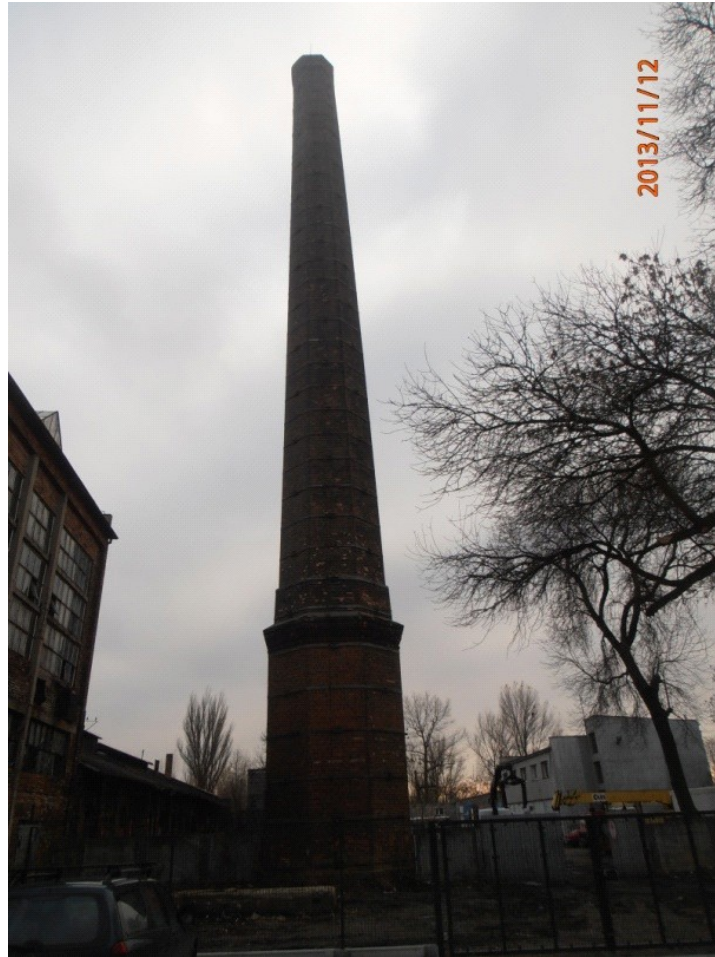
Obiekt na mapie oznaczony numerem 9.

- Kominy wykonane z cegły pełnej, klamrowane co kilka metrów na całej wysokości metalowymi płaskownikami.

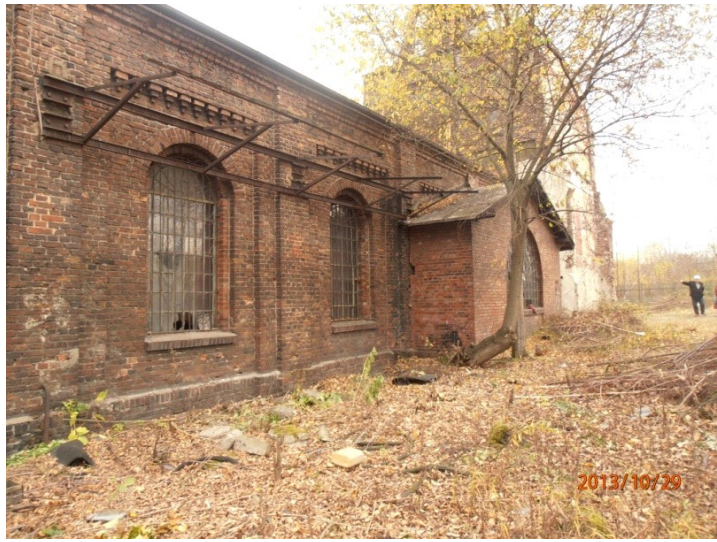
Budynek na mapie oznaczony numerem 11.

- Budynek wykonany z cegły pełnej. Widoczne pęknięcie na ścianie od strony wschodniej na całej wysokości budynku. W elewacji liczne ubytki.
- Budynek posiada duże łukowe otwory okienne o metalowych ościeżnicach, okratowane z ubytkami w oszkleniu.
- Budynek wyposażony jest w 2 szt. drewnianych drzwi dwuskrzydłowych o znacznym stopniu zużycia.
- Znaczne ubytki w obróbkach blacharski, natomiast istniejące - w wysokim stopniu skorodowane.

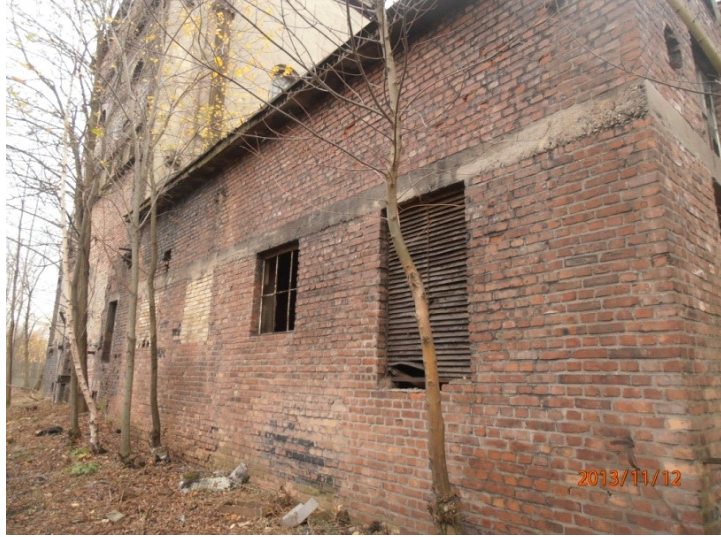
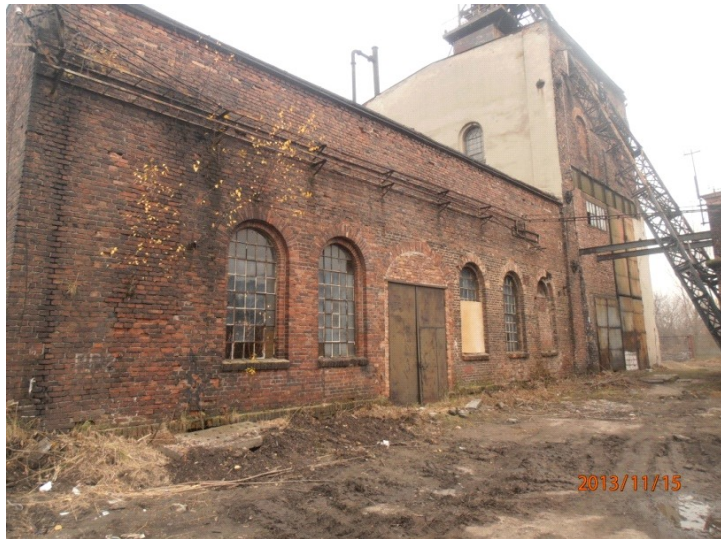
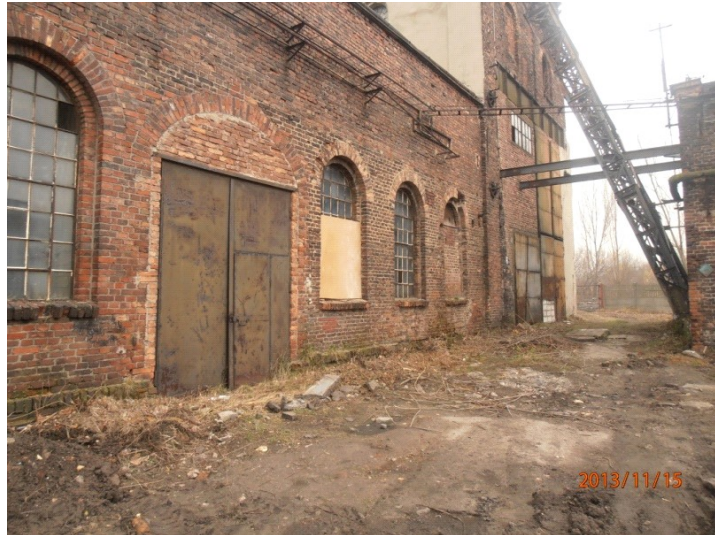
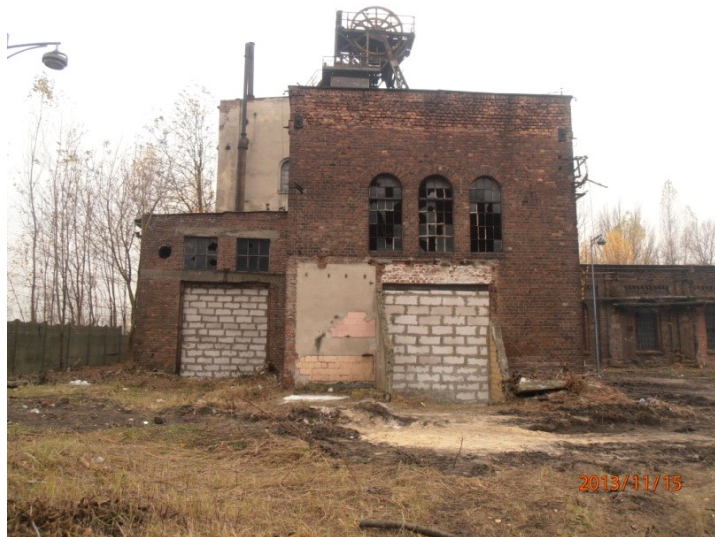
Budynek na mapie oznaczony numerem 12.

- Budynek wykonany z cegły pełnej.
- Stolarstwo okienne szprosowa metalowa z ubytkami w oszkleniu.
- Od zachodniej strony znajduje się brama dwuskrzydłowa metalowa, kompletna.
- Barak obróbek blacharskich.

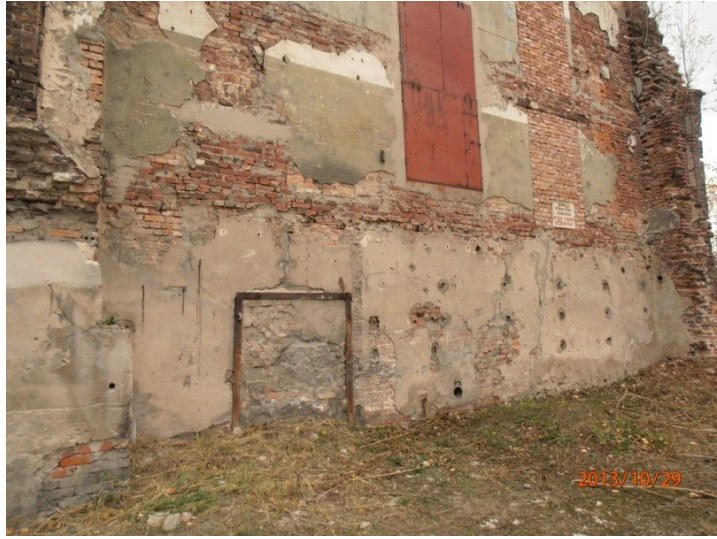
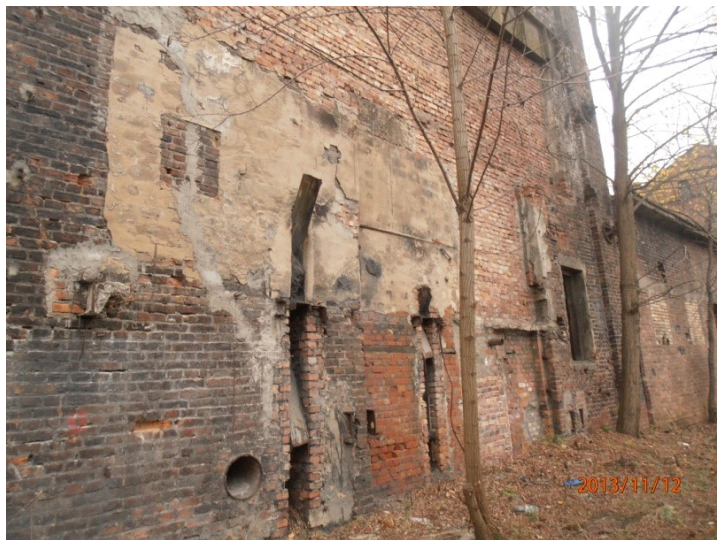
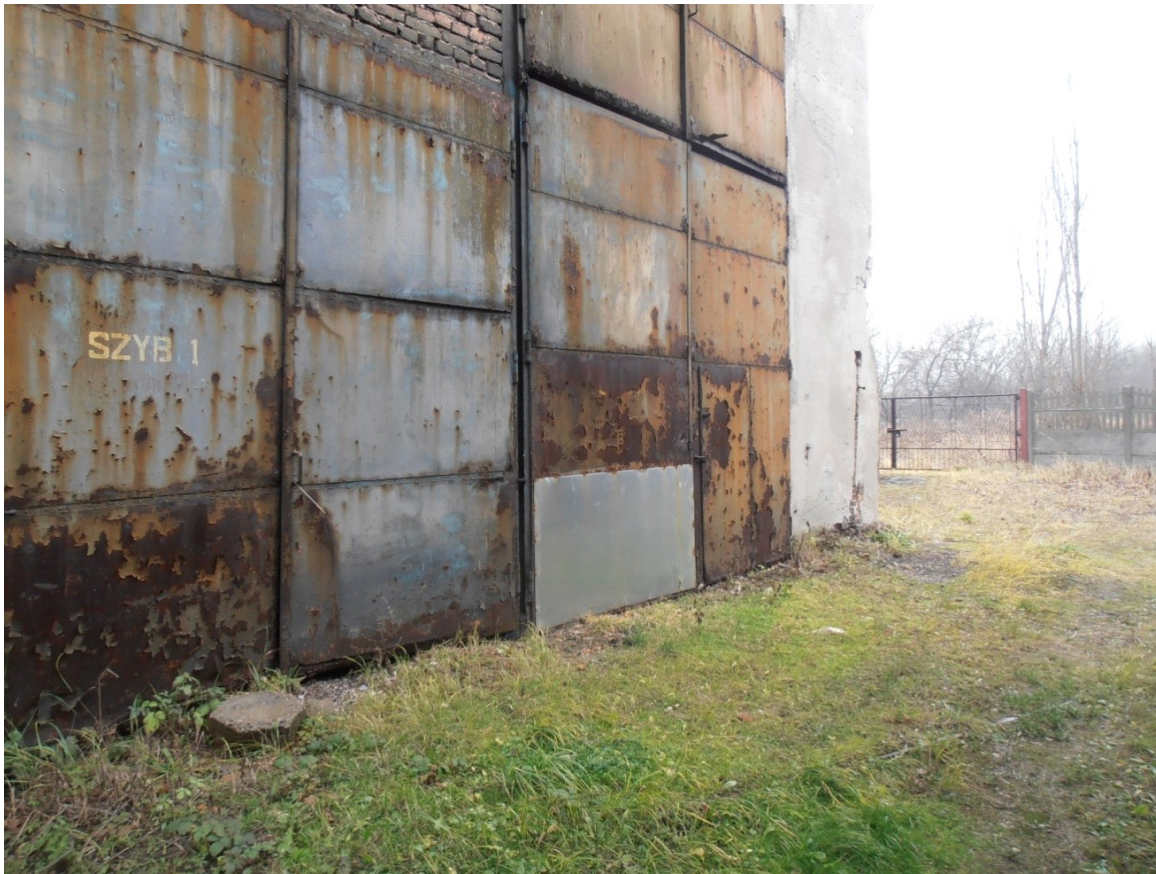
Budynek na mapie oznaczony numerem 13.

- Budynek wykonany z cegły pełnej, mury wzmocnione poprzecznymi stalowymi prętami (ankrowanie).
- Liczne braki w obróbkach blacharskich na powierzchni całego budynku.
- Otwory okienne o metalowych szprosowych ościeżnicach z ubytkami w oszkleniu.
- W budynek wmontowana jest metalowa konstrukcja maszyny wyciągowej.
- Od strony zachodniej budynek jest wyposażony w 3 komplety metalowych dwuskrzydłowych wrót.
