**DOKUMENTACJA**  
**INWENTARYZACYJNA**

Stan na listopad 2018

**WYKAZ BUDYNKÓW PO BYŁEJ „KWK SATURN” PRZY UL. DEHNELÓW  
W CZELADZI**

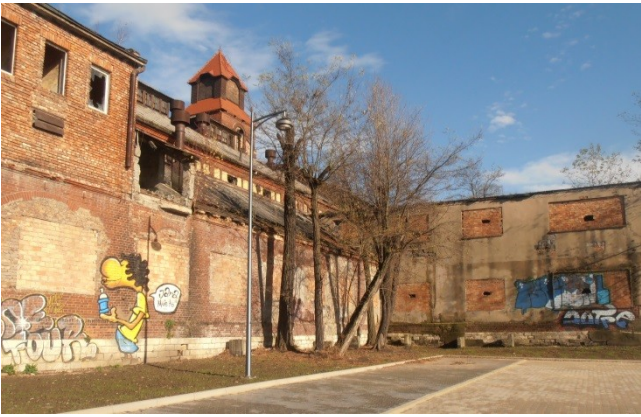
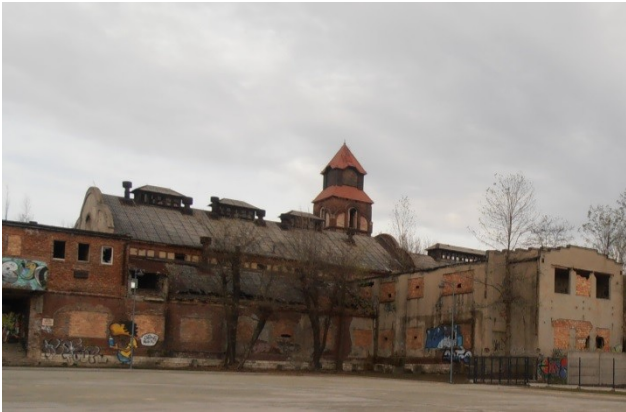
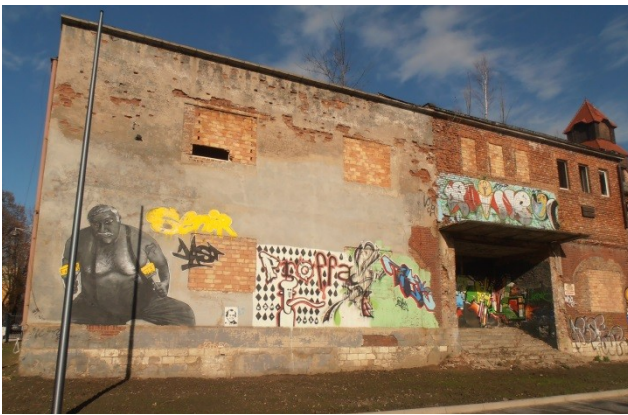
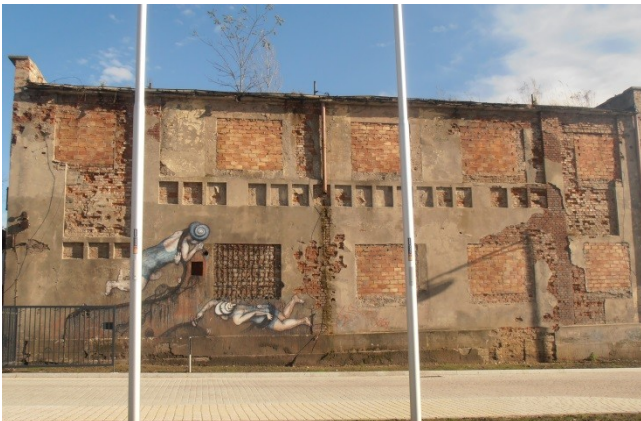
Budynek na mapie oznaczony numerem 1.

1. Budynek zróżnicowany pod względem wysokości. Jedno oraz dwu kondygnacyjny z wbudowaną wieżą.
2. Ściany wewnętrzne wykonane z cegły pełnej oraz bloczków PGS. Ściany posiadają liczne ubytki w narożach.
3. Znaczna część otworów okiennych została zamurowana ceglami, pozostałe otwory zaś posiadają znaczne ubytki w oszkleniu.
4. Od strony ulicy otwory okienne wypełnione luksferami posiadają wmontowane ościeżnice, które nie są oszkłone.
5. Część elewacji od strony ulicy pokryta jest płytami azbestowymi na konstrukcji drewnianej – w części zdewastowana.
6. Dach kryty w znacznej części płytami azbestowo-eternitowymi, w pozostałej części papa oraz blacha falistą. Całość w złym stanie technicznym z uwagi, iż znaczne części dachu są zerwane.
7. Obróbki blacharskie szczątkowe, skorodowane.

Budynek w złym stanie technicznym.

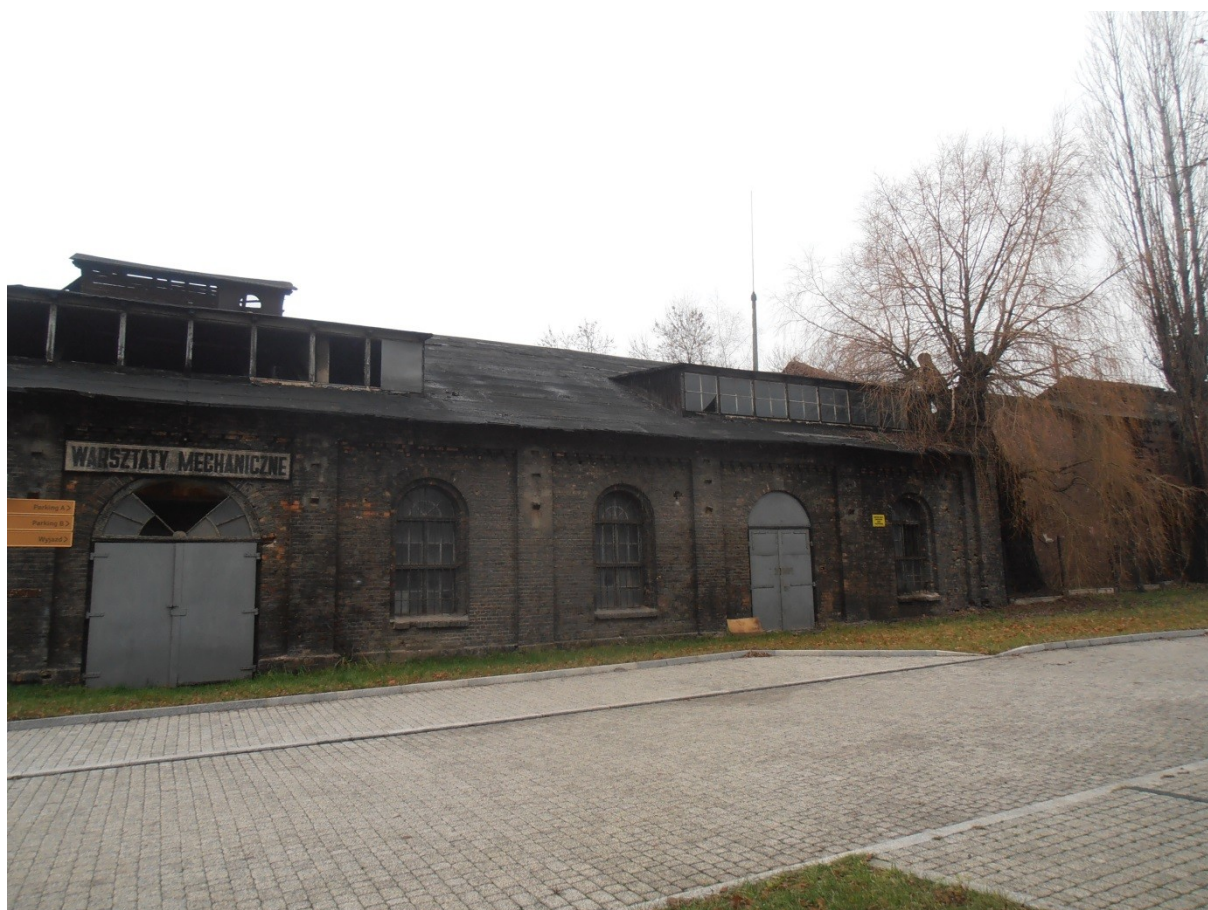
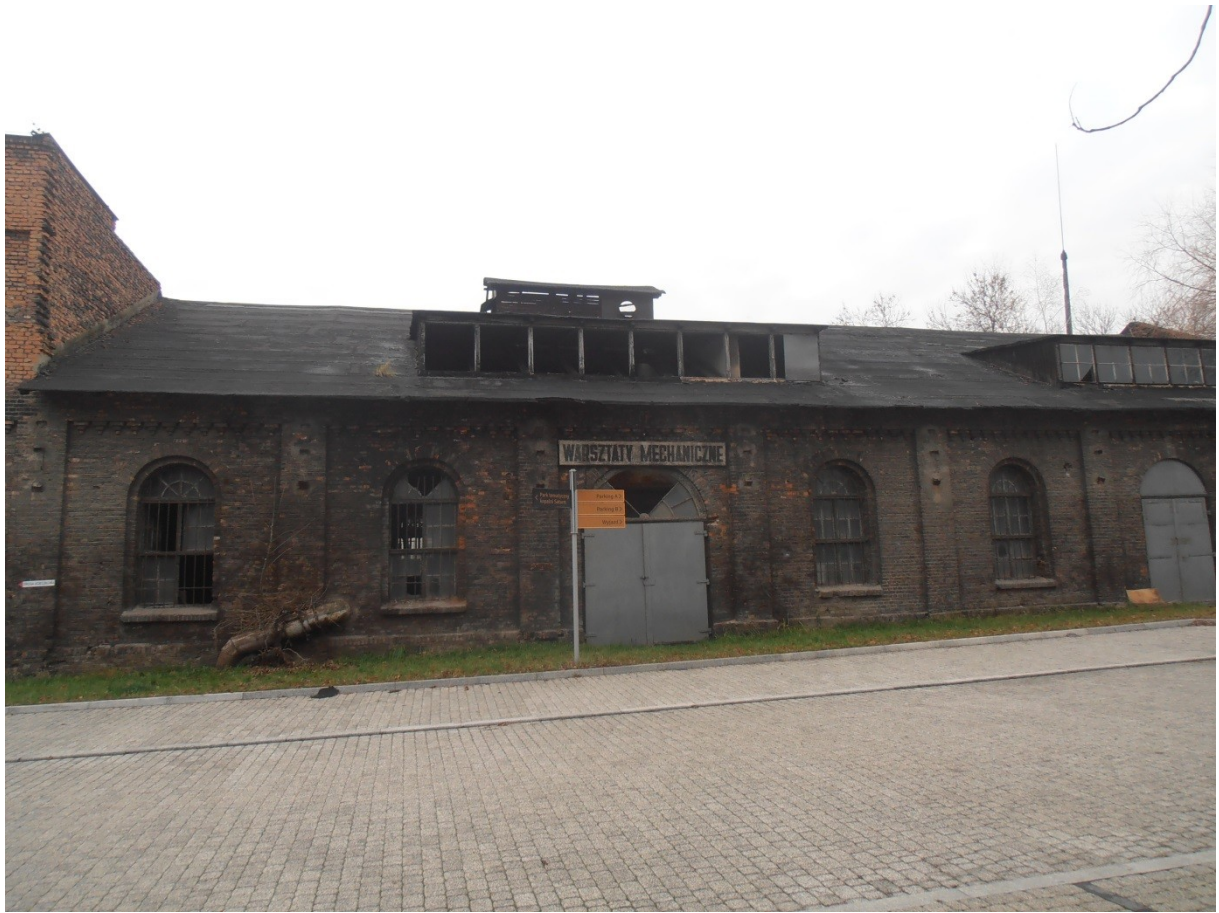
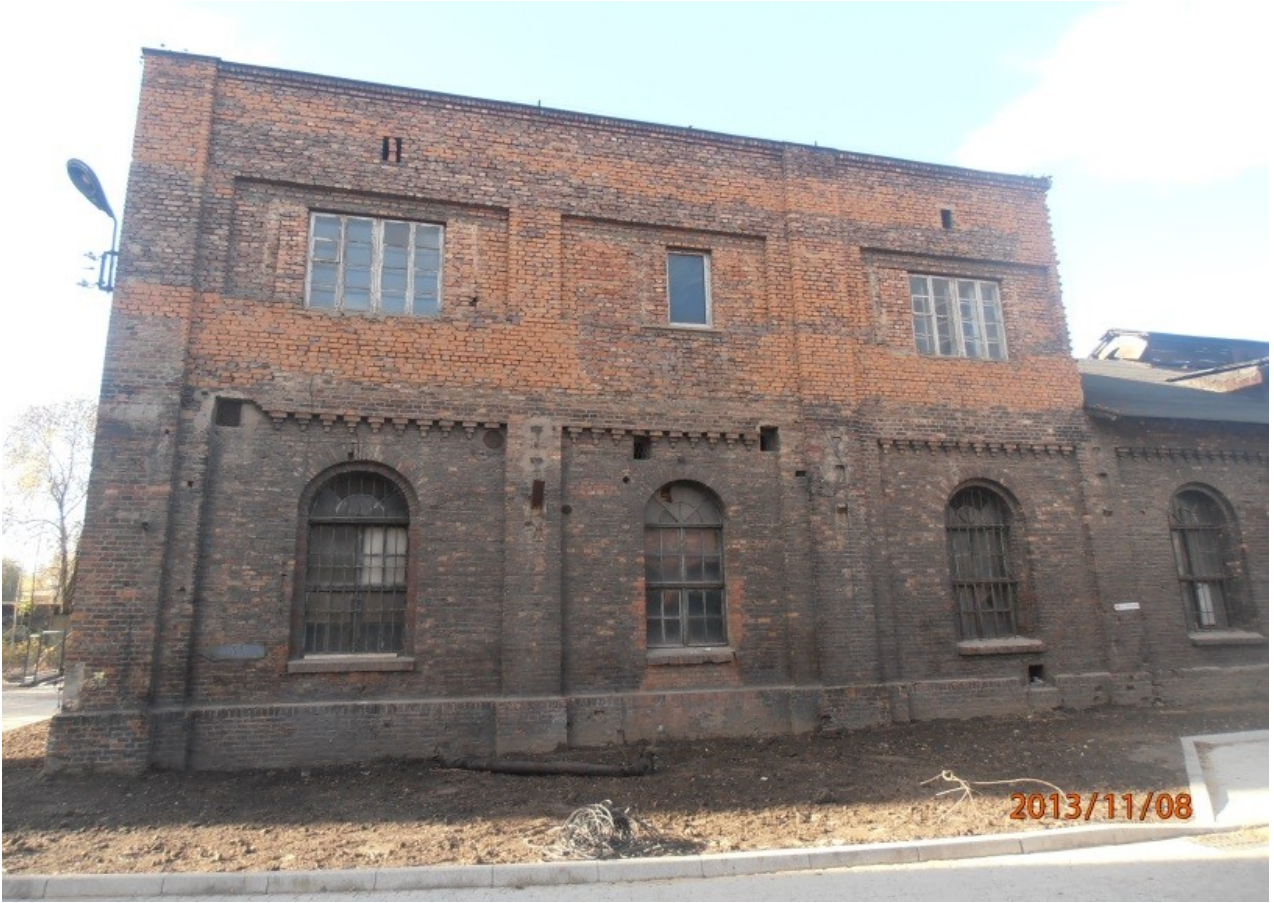
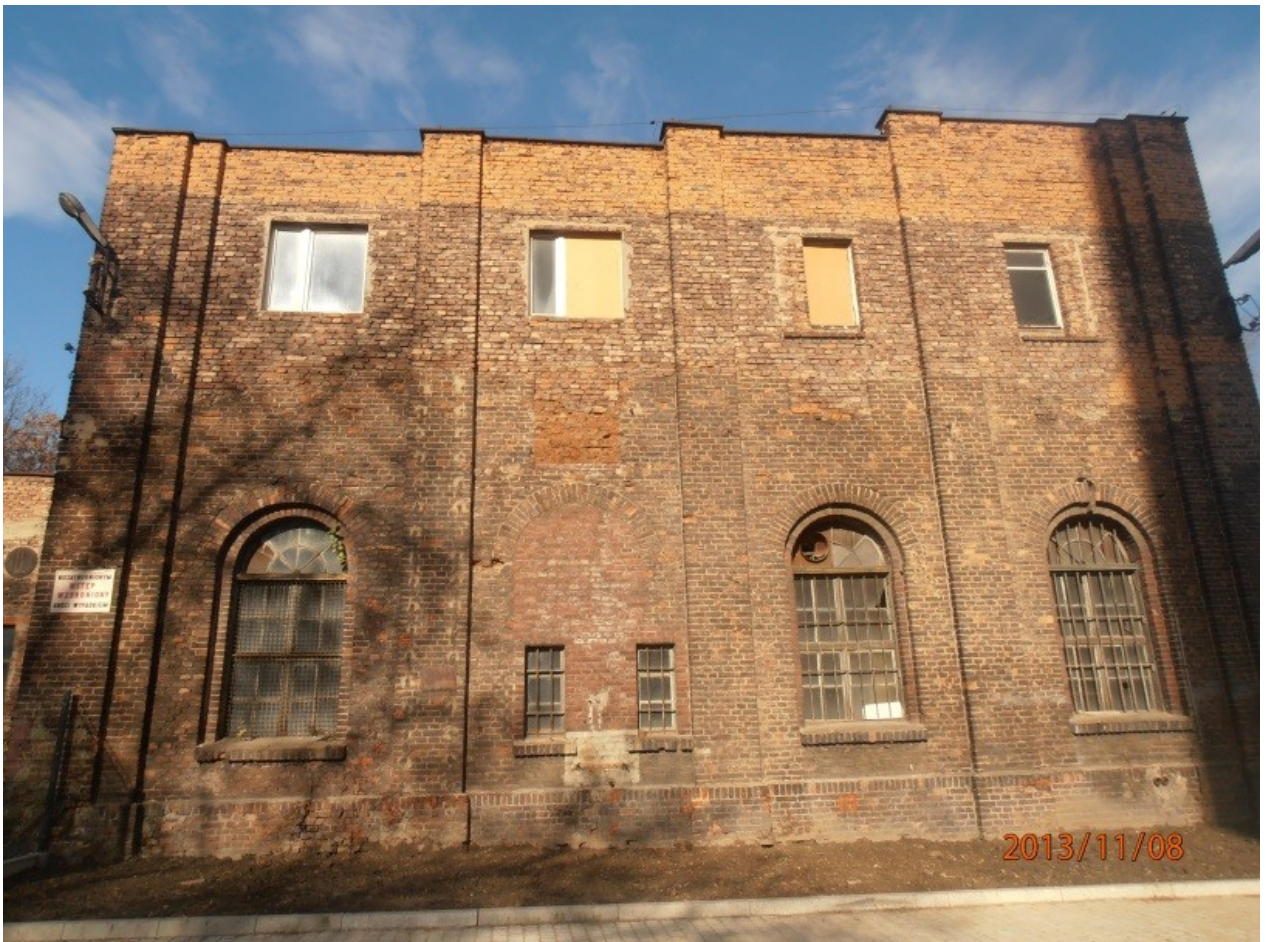
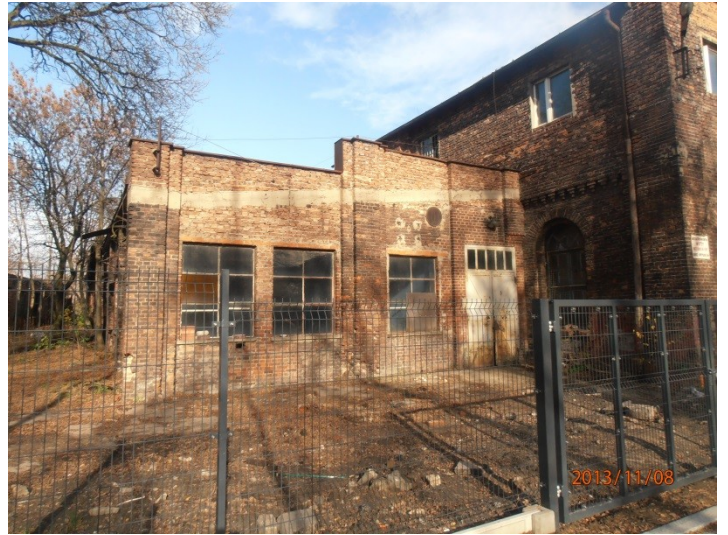
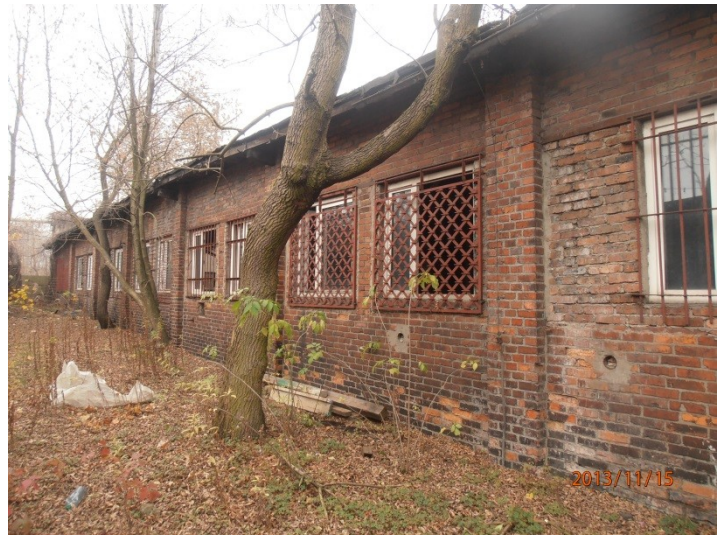
Budynek na mapie oznaczony numerem 4.

1. Budynek składa się z dwóch części: wyższej z wykonaną nadbudówką jedno piętrową oraz z części niższej od strony zaplecza.
2. Ściany wykonane są z cegły pełnej. Liczne ubytki cegieł od strony zaplecza, oraz równie liczne pęknięcia elewacji od strony południowej.
3. Dach w części wyżej – dwuspadowy z mansardami, kryty papą. Liczne naderwania oraz pęknięcia na całej powierzchni pokrycia dachowego. Dach w części niższej – jednospadowy – kryty papą.
4. W budynku od strony zaplecza znajdują się okna PCV, w części okratowane.
5. Budynek posiada 3 szt. wrót dwuskrzydłowych stalowych w stanie dostatecznym.
6. Na całym budynku brak obróbek blacharskich – rynien oraz rur spustowych.

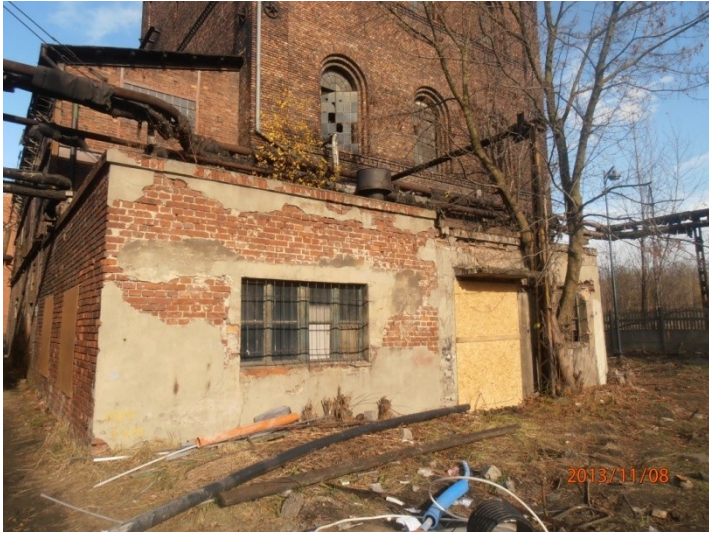
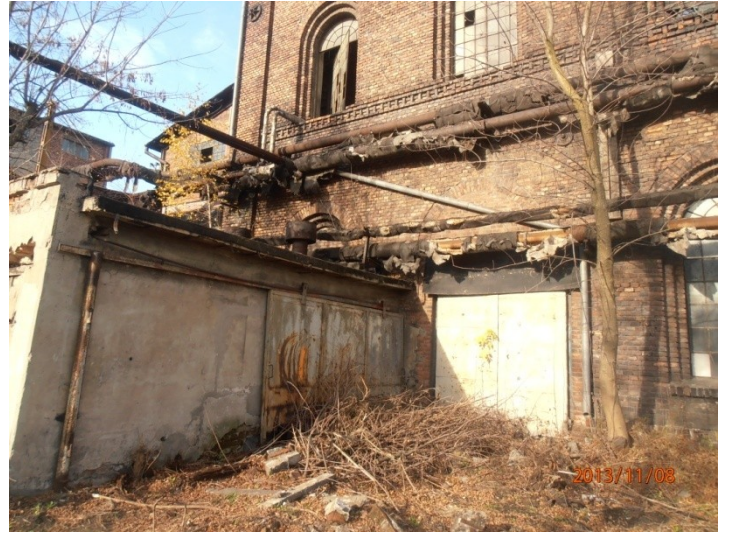
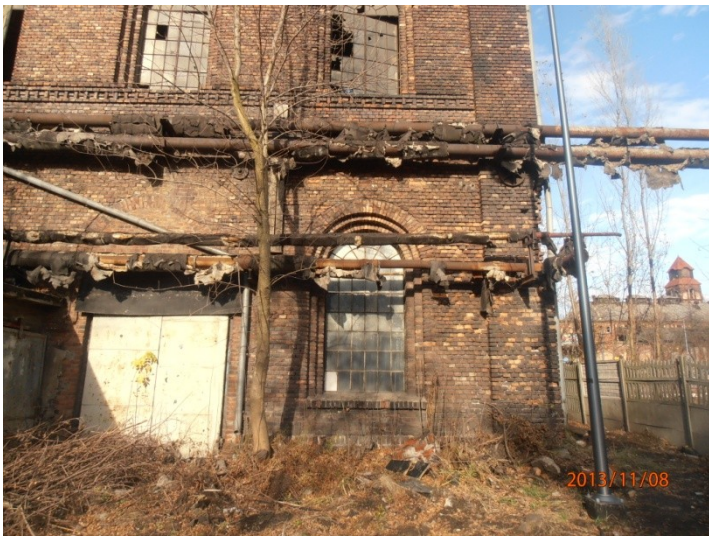
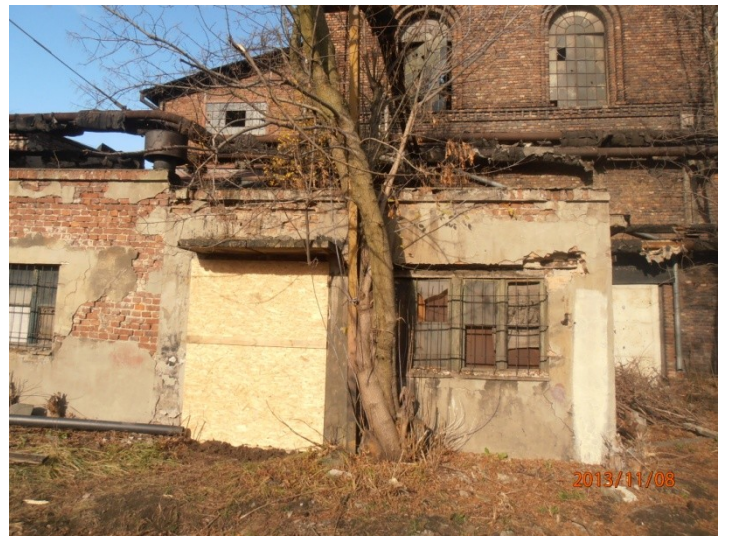
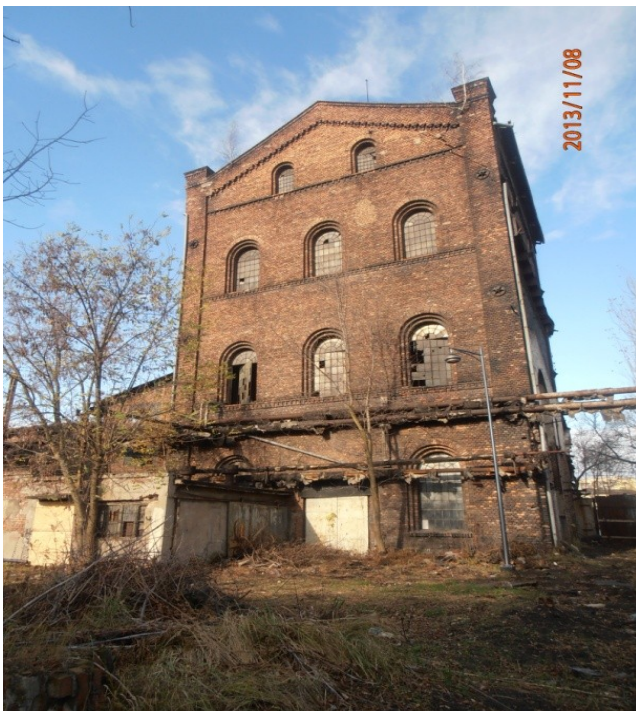
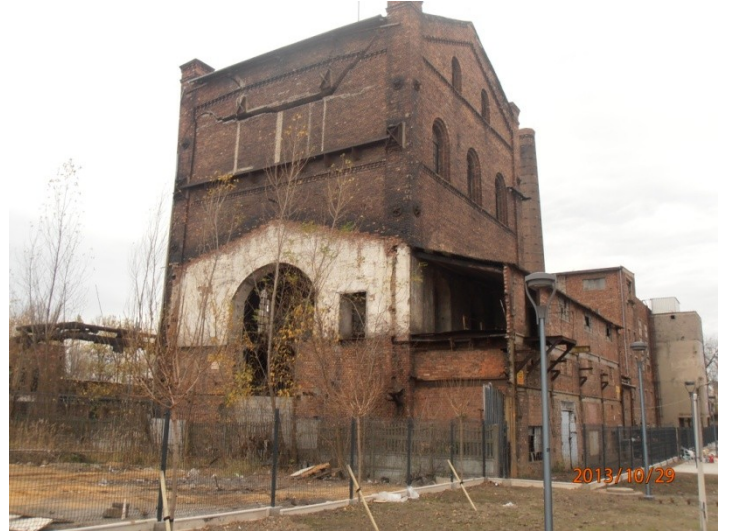
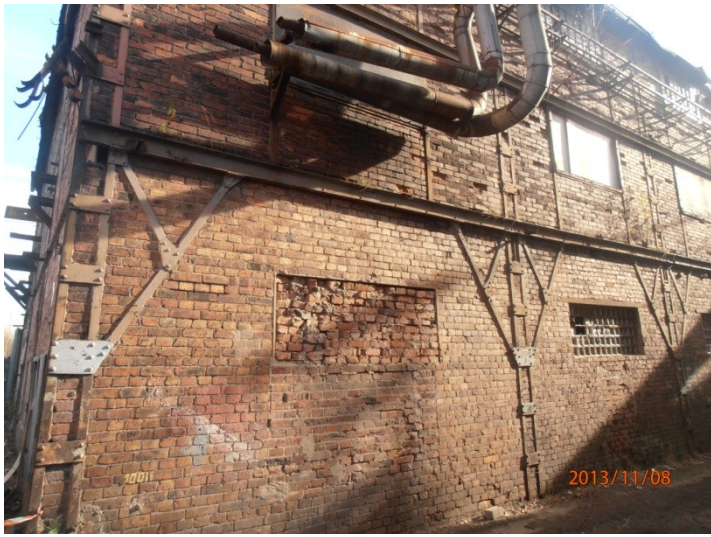
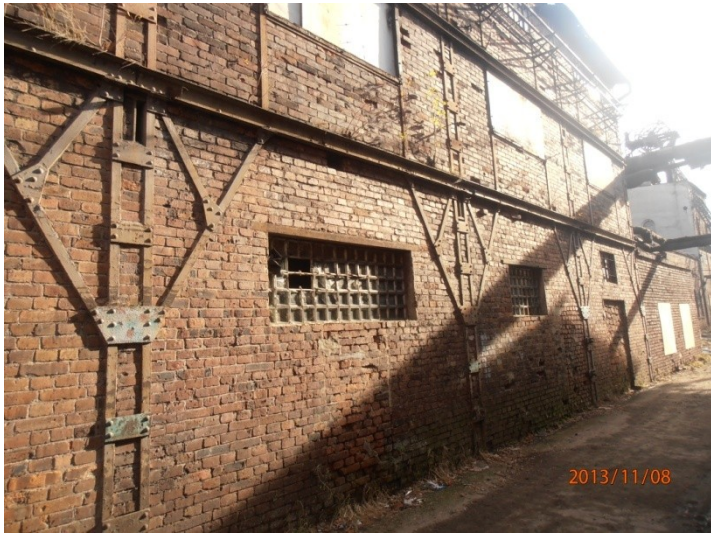
Budynek na mapie oznaczony numerem 6.

1. Budynek wielkogabarytowy, którego Główna część wznosi się do wysokości kilku pięter. Mury wzmocnione poprzecznymi, stalowymi prętami znajdującymi się wewnątrz muru (ankrowania). Całość wykonana z cegły pełnej.  
Na stronie zachodniej widoczna znaczna, kilkumetrowa szczelina po pęknięciu muru.  
Od strony wschodniej widoczny ślad po zburzonym budynku.  
Odkryty otwór bramowy, łukowy, zabudowany do wysokości ok. 2 3 ścianką z bloczków. Na wysokości przedmiotowej ścianki pęknięcie na całej jej wysokości.

2. Dach kryty blacha falistą, wykonany jako dwuspadowy.
3. Od strony północnej i zachodniej do budynku dolega niższy budynek, którego szkielet wykonany jest z metalu z wypełnieniami ceglanyymi, tworzącymi ściany.

4. Dach niższego budynków kryty papą - pokrycie w złym stanie technicznym.
5. Budynek posiada liczne otwory okienne i drzwiowe, z których część jest okratowana.  
W całym budynku duże ubytki w oszkleniu – częściowo zabezpieczone płytami osb.

6. Obróbki blacharskie niekompletna na całym budynku.

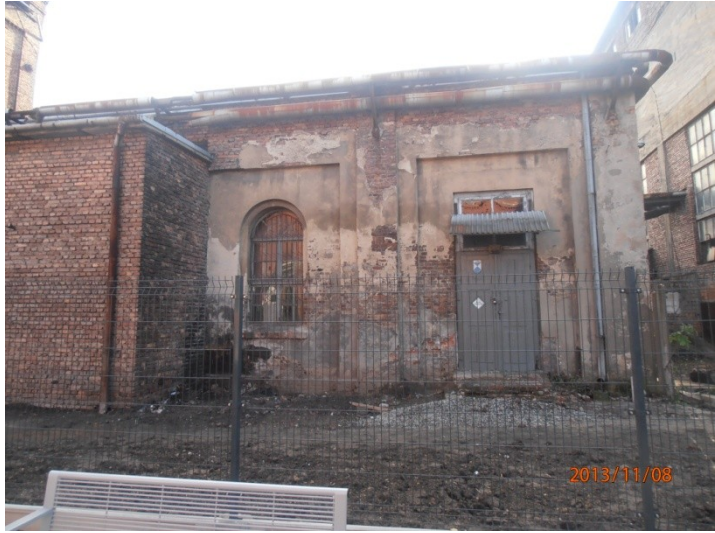
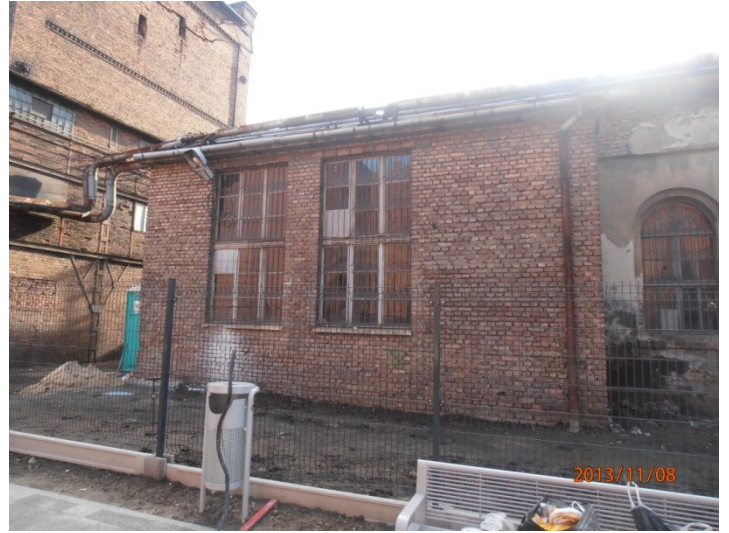
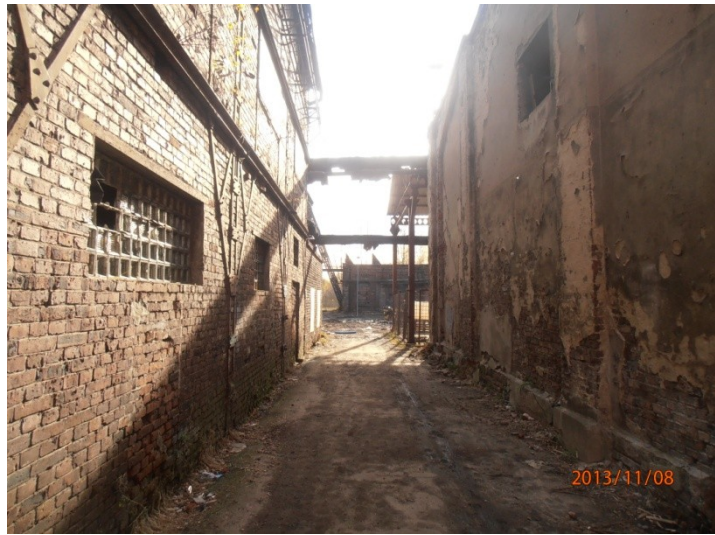
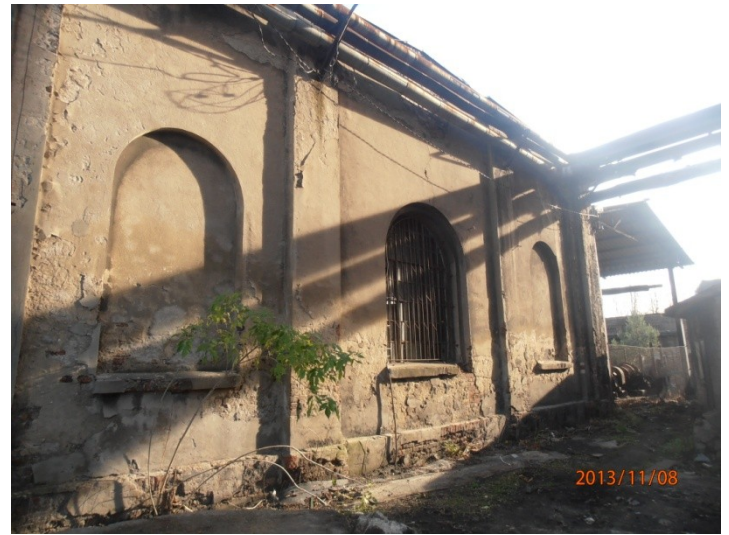
Budynek na mapie oznaczony numerem 9.

1. Budynek wykonany z cegły pełnej, otynkowany z pościowymi ubytkami.  
W narożu południowo-wschodnim ubytki ceglane.
2. Dach płaski.
3. Obróbki blacharskie skorodowane.
4. Stolarka okienna drewniana oraz metalowa z ubytkami oszklenia – zabezpieczona melaminą.
5. Drzwi wejściowe do budynku drewniane, dwuskrzydłowe.

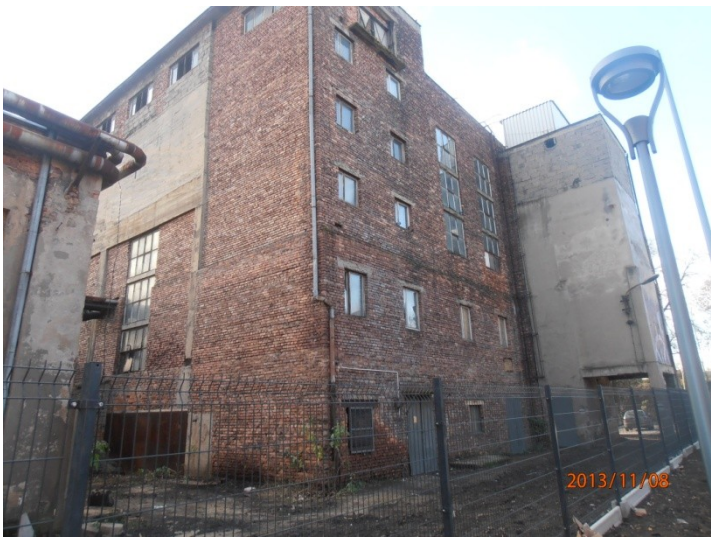
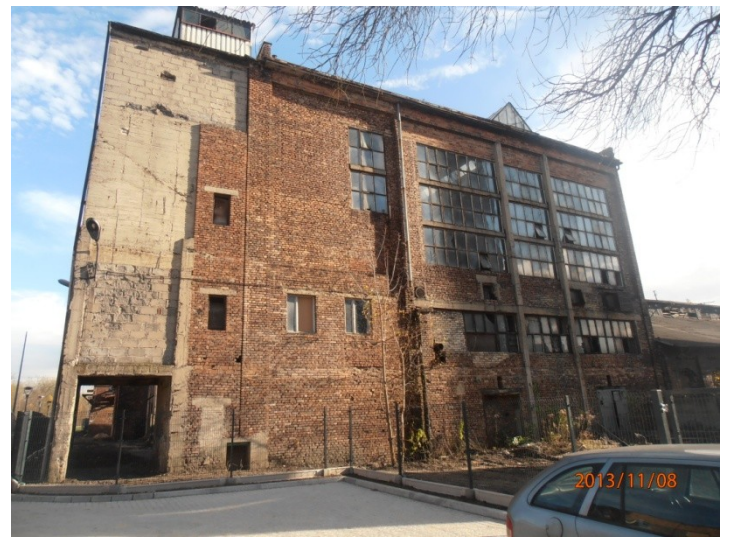
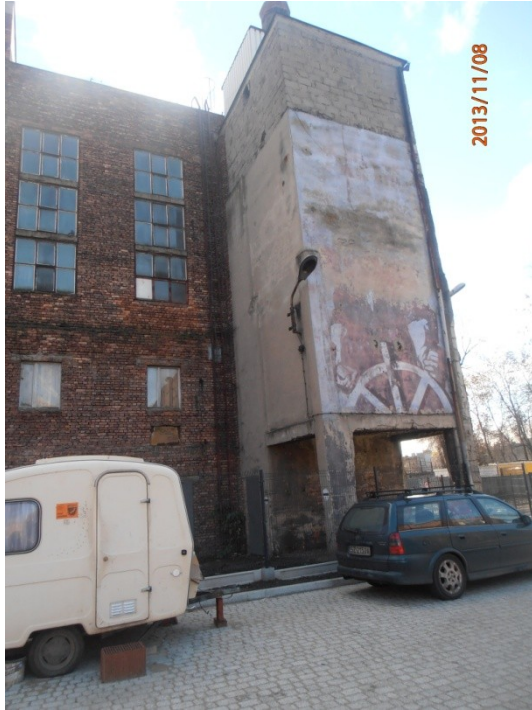
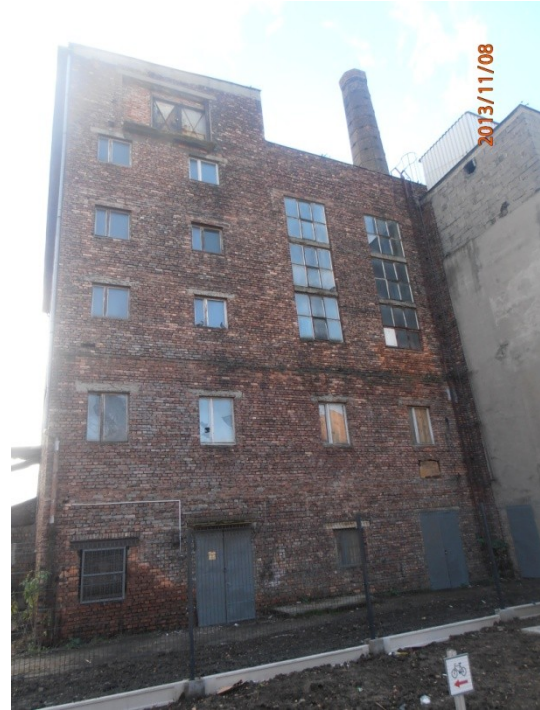
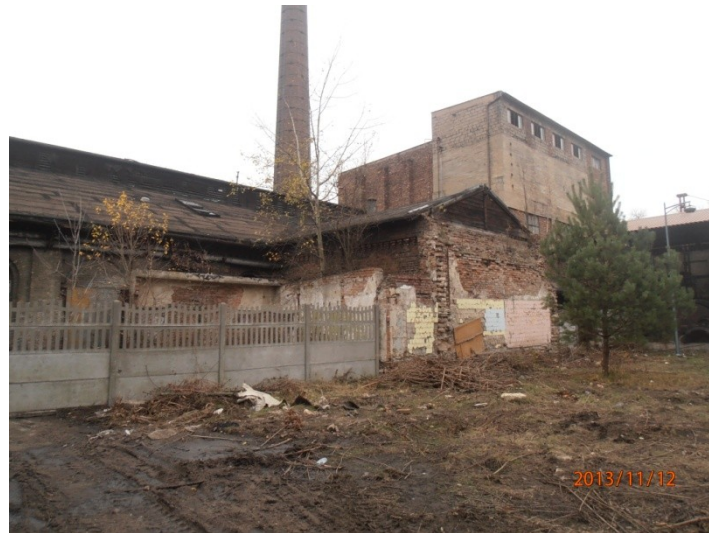
Budynek na mapie oznaczony numerem 8.

1. Budynek wielkogabarytowy, składa się z 2 częściami – starszej – parterowej, zbudowanej z cegieł, oraz części nowszej – wykonanej z cegieł i pustaków.
2. Nowsza część budynku posiada liczne otwory okienne i drzwiowe z ościeżnicami drewnianymi i stalowymi ze znaczną ilością ubytków w oszkleniu.
3. Starsza część budynku z dachem dwuspadowym o konstrukcji drewnianej kryta papą, która w znacznym stopniu jest zniszczona.
4. Obróbki blacharskie na budynku niekompletne, skorodowane.
5. W starszej części budynku stwierdzono różnej wielkości ubytki w murach.

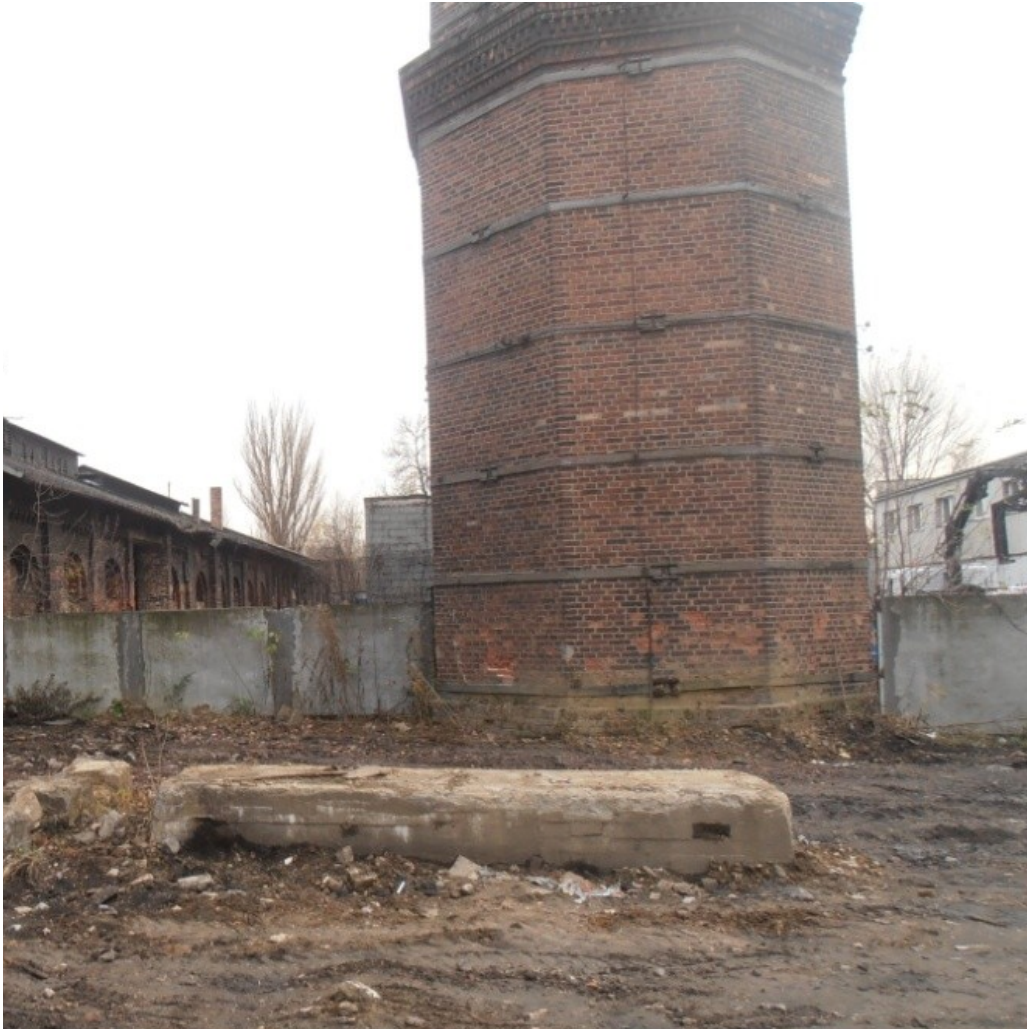
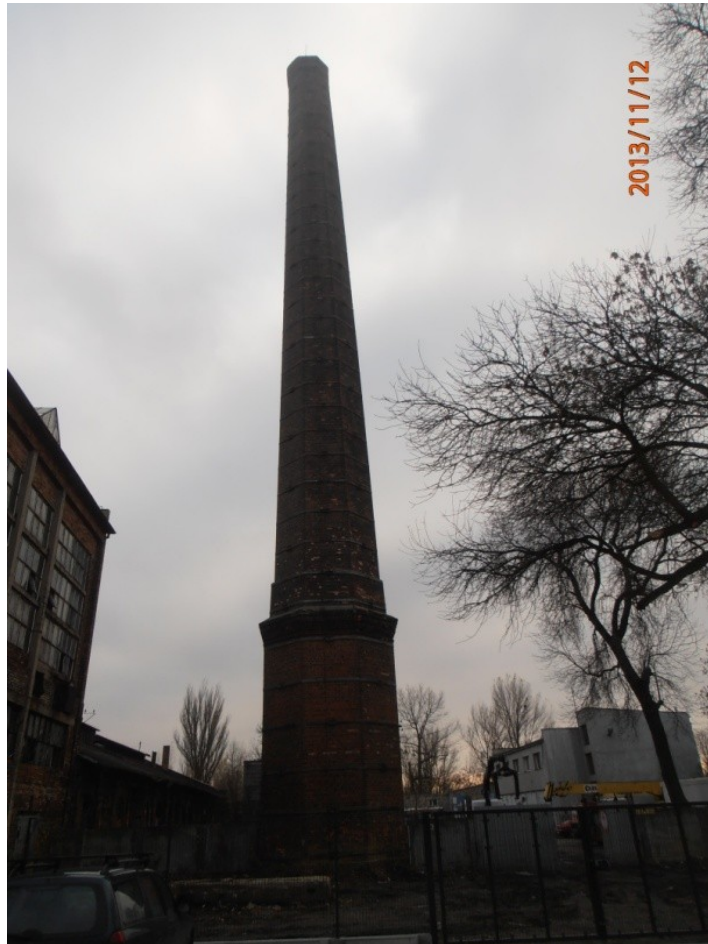
Budynek na mapie oznaczony numerem 9.

1. Kominy wykonane z cegły pełnej, klamrowane co kilka metrów na całej wysokości metalowymi płaskownikami.

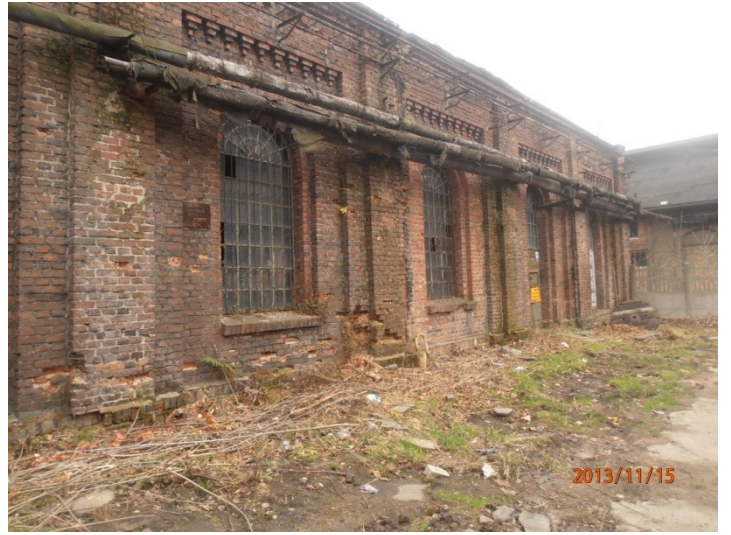
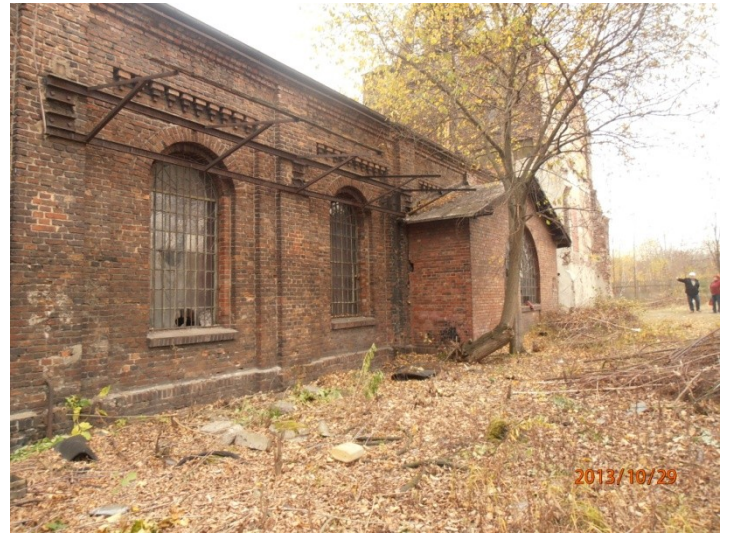
Budynek na mapie oznaczony numerem 11.

1. Budynek wykonany z cegły pełnej. Widoczne pęknięcia na ścianie od strony wschodniej na całej wysokości budynku. W elewacji liczne ubytki.
2. Budynek posiada duże łukowe otwory okienne o metalowych ościeżnicach, okratowane z ubytkami w oszkleniu.
3. Budynek wyposażony jest w 2 szt. drewnianych drzwi dwuskrzydłowych o znacznym stopniu zużycia.
4. Znaczne ubytki w obróbkach blacharski, natomiast istniejące - w wysokim stopniu skorodowane.

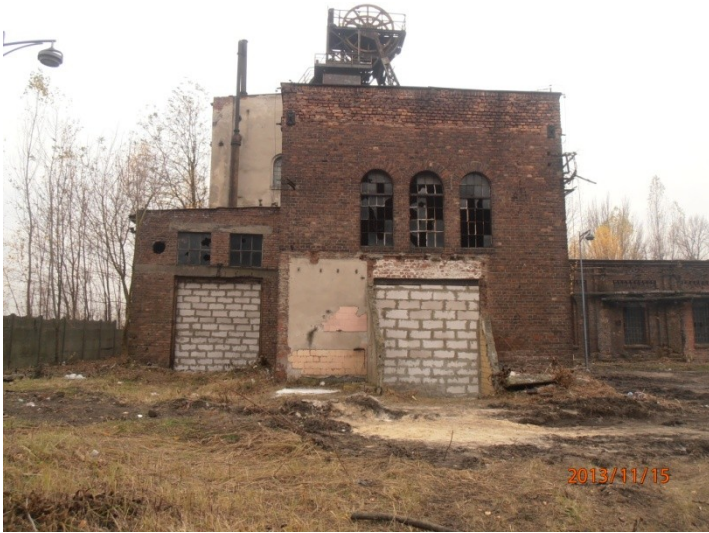
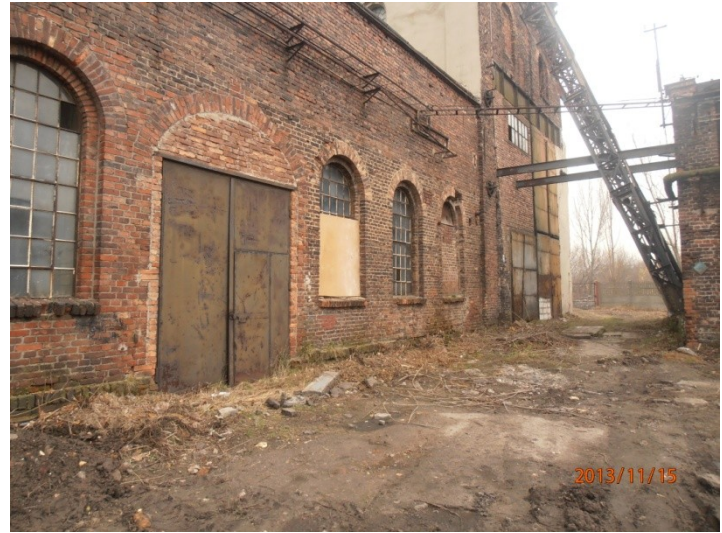
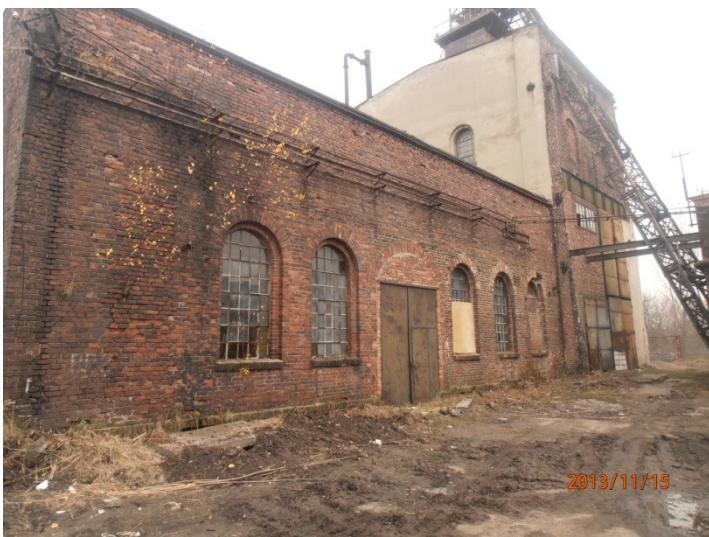
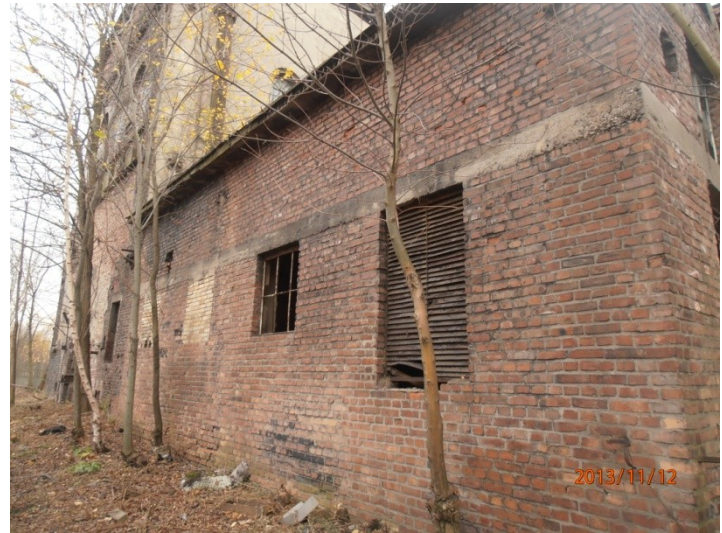
Budynek na mapie oznaczony numerem 12.

1. Budynek wykonany z cegły pełnej.
2. Stolarka okienna szprosowa metalowa z ubytkami w oszkleniu.
3. Od zachodniej strony znajduje się brama dwuskrzydłowa metalowa, kompletna.
4. Barak obróbek blacharskich.

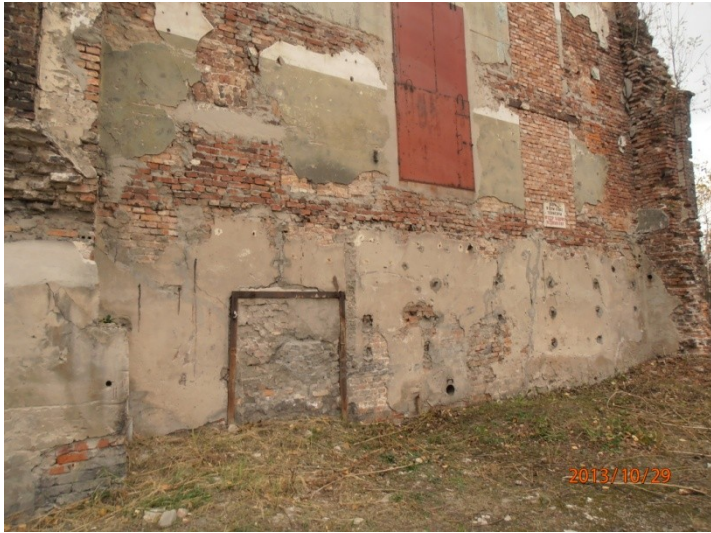
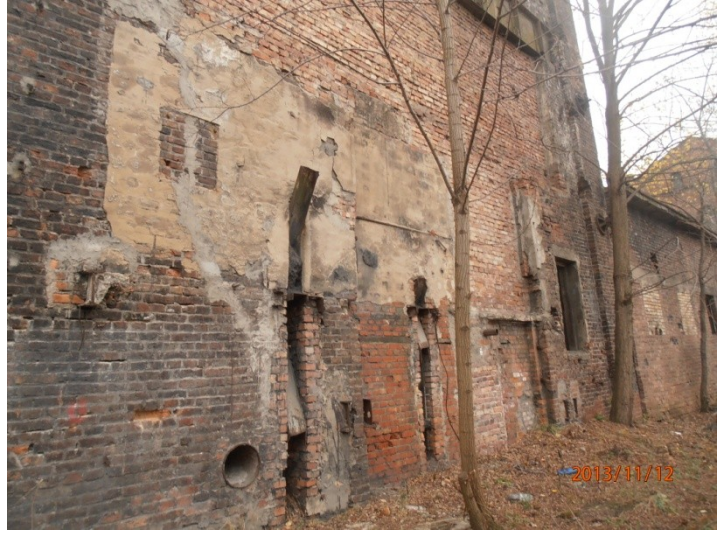
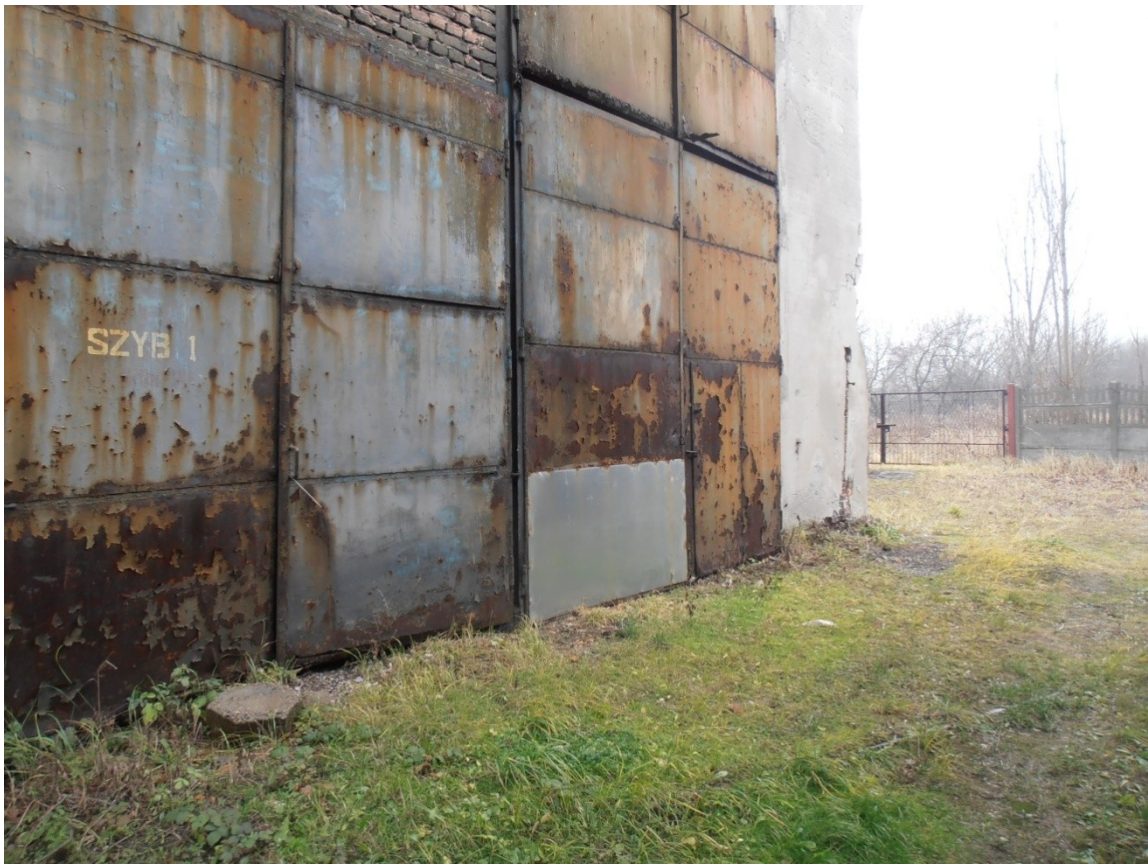
Budynek na mapie oznaczony numerem 13.

1. Budynek wykonany z cegły pełnej, mury wzmocnione poprzecznymi stalowymi prętami (ankrowanie).
2. Liczne braki w obróbkach blacharskich na powierzchni całego budynku.
3. Otwory okienne o metalowych szprosowych ościeżnicach z ubytkami w oszkleniu.
4. W budynek wmontowana jest metalowa konstrukcja maszyny wyciągowej.
5. Od strony zachodniej budynek jest wyposażony w 3 komplety metalowych dwuskrzydłowych wrót.
