W odpowiedzi na Pana wniosek z dnia 15 stycznia 2024 r. w sprawie zalewania piwnicy na ul. Tuwima 45 po konsultacji z CTBS-ZBK Sp. z o.o. jako zarządcą Wspólnoty Mieszkaniowej przy ul. Tuwima 41-43-45 w Czeladzi informuję, iż powodem zalewania piwnicy klatki 45 są niedrożności związane z głównym ciągiem kanalizacyjnym należącym w obsłudze do Czeladzkich Wodociągów. Zarządca wykonał szereg prac związanych z wymianą sieci kanalizacyjnej w klatce 45. W październiku 2018 roku wymieniono przyłącze kanalizacyjne między studnią, a budynkiem oraz w maju 2023 roku wymieniono poziom kanalizacyjny.

Zgodnie z informacjami otrzymanymi od Czeladzkich Wodociągów Sp. z o.o., informuję, iż w dniu 24.01.2024 r. tutejsza Spółka przeprowadziła wizję w terenie. Przedstawiona w załączeniu dokumentacja fotograficzna prezentuje studzienkę kanalizacyjną, do której włączony jest przykanalik z w/w budynku (załącznik 1,2).

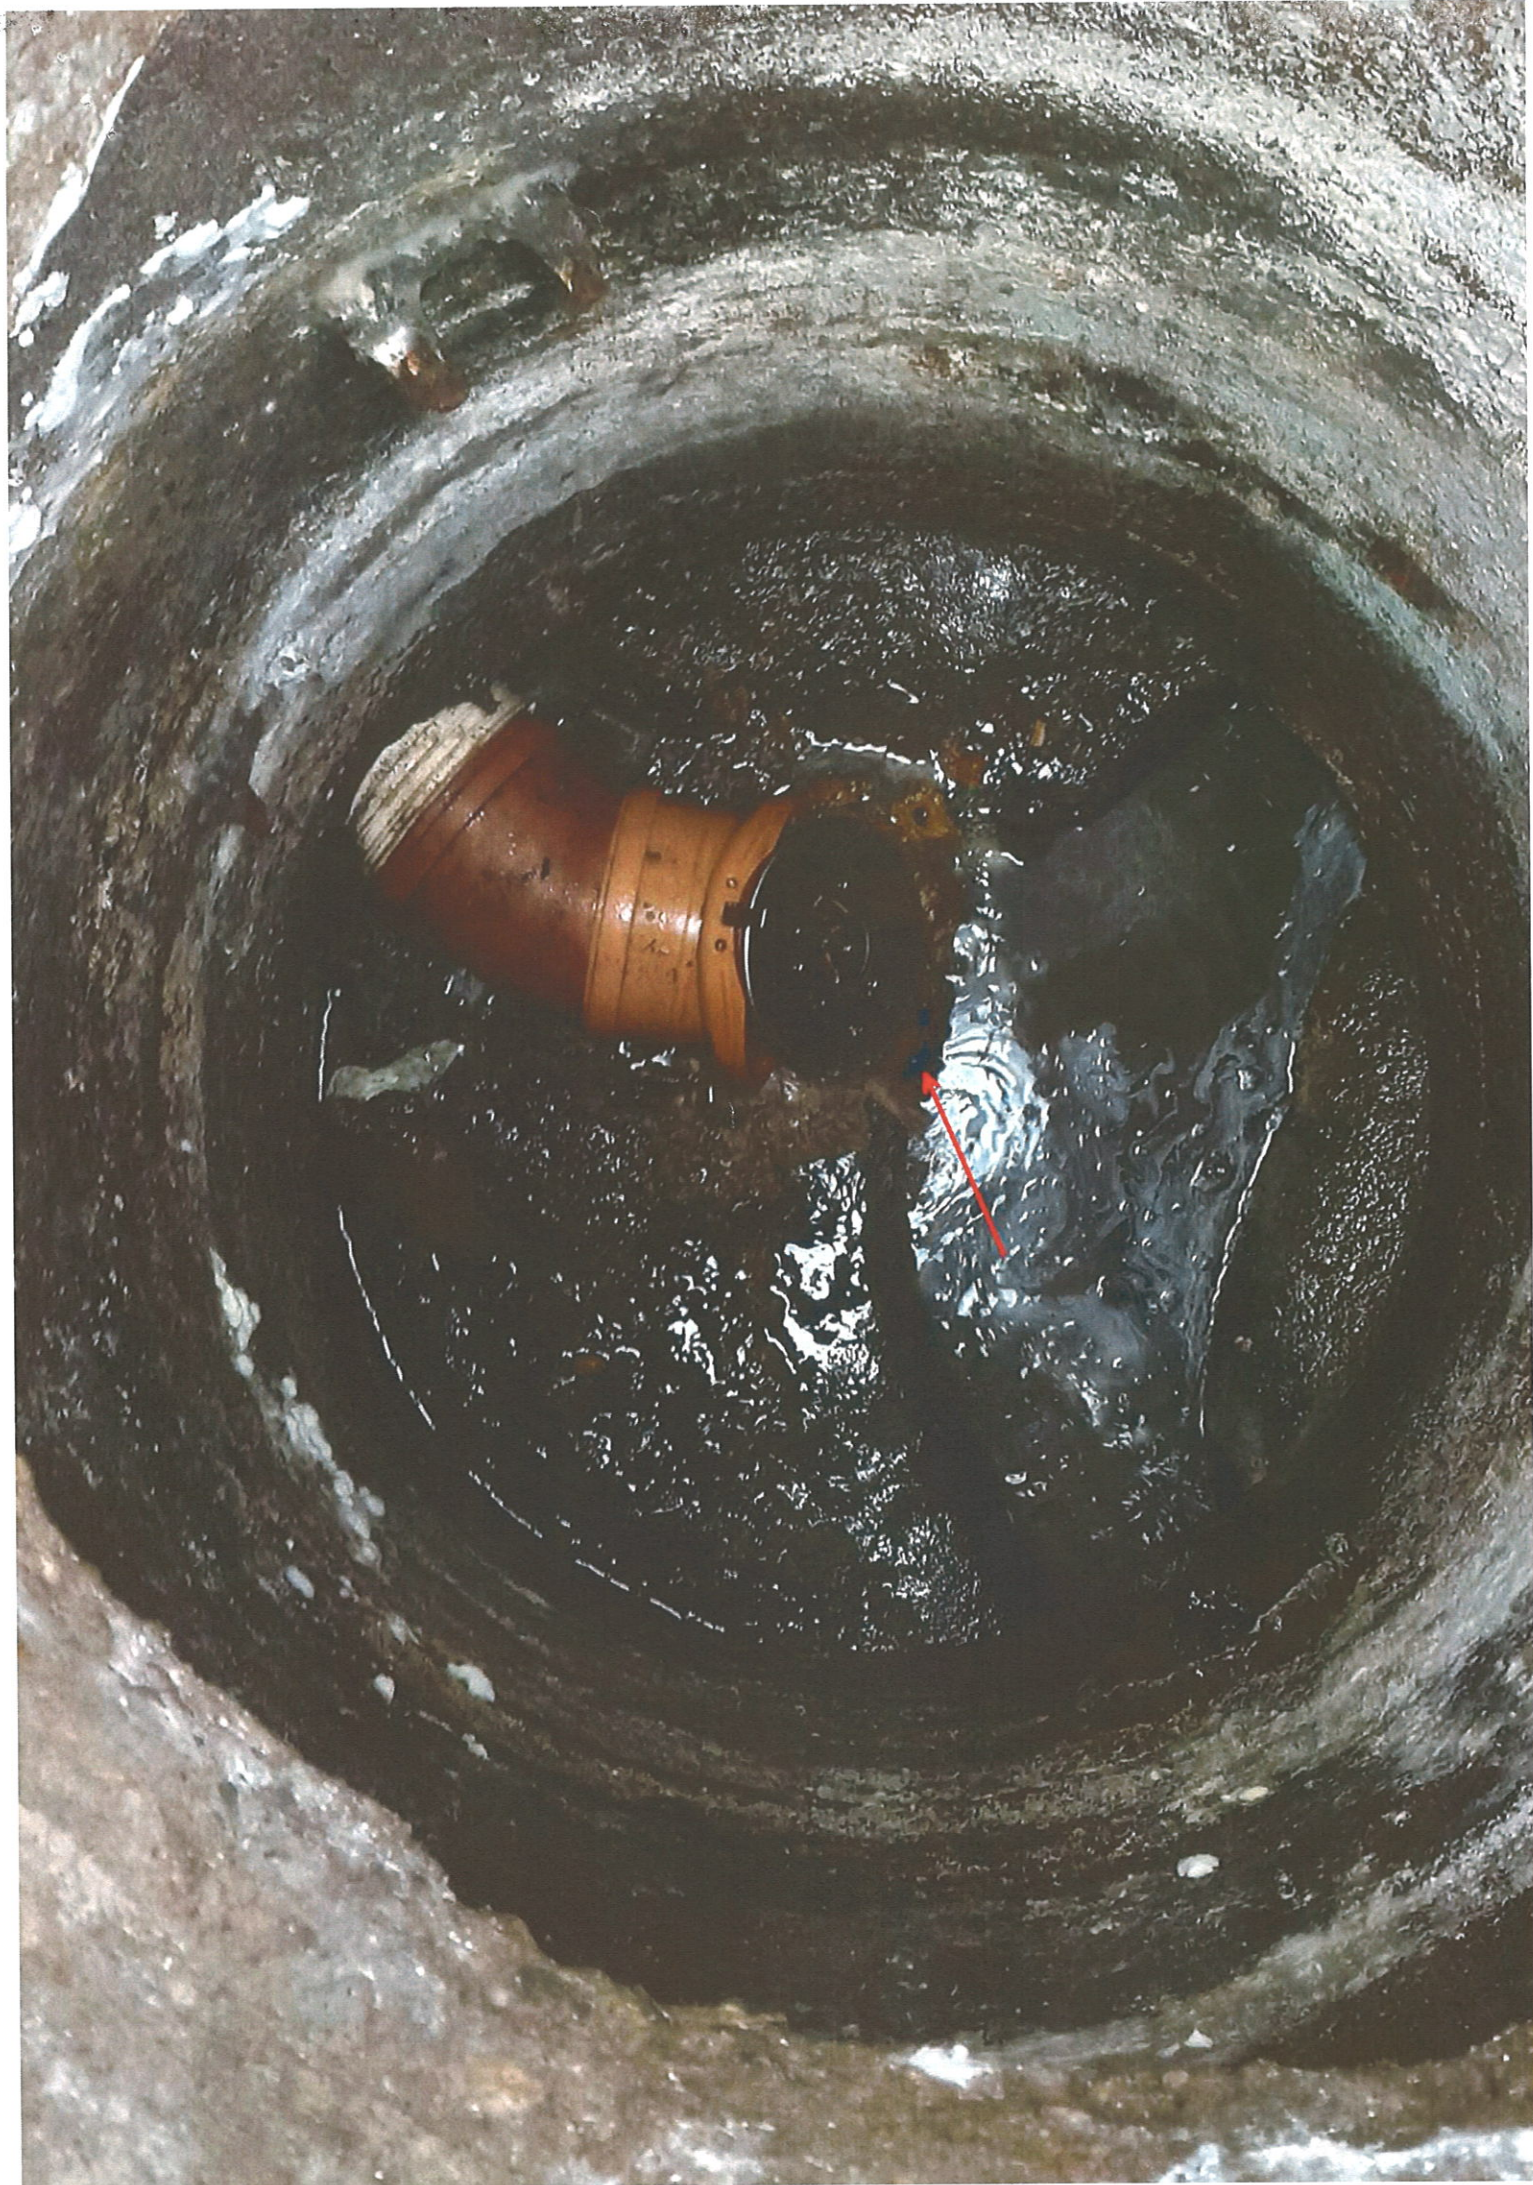
1 x dokumentacja fotograficzna - załącznik 1

Załącznik nr 1 przedstawia stan studzienki kanalizacyjnej tuż po otwarciu wjazdu przez pracowników Spółki. Kanał główny jest drożny, natomiast widoczne jest całkowite zacopowanie wylotu przyłącza. W większości były to ręczniki papierowe, szmaty oraz plastikowe koszyczki z kostek do wc (zaznaczono strzałką). Wszystkie te elementy nie ulegają rozkładowi w kanale, powodując ich nawarstwianie, tym samym doprowadzając do zacopowania kanału. Traktowanie przez mieszkańców muszli toaletowych jako śmietnik na odpady widoczne jest szczególnie w okresie świąt i tuż po (sprzątanie, gotowanie, itp.), co potwierdzają daty zalań. W tym przypadku prawdopodobnie mogło dojść do zalania „własnymi ściekami” z powodu zacopowania wylotu przyłącza. Zalanie mogło też nastąpić w przypadku chwilowego spiętrzenia ścieków w kanale głównym, ponieważ kłapa zwrotna była otwarta i zablokowana.

Kanalizacja oraz studzienka została gruntownie wyczyszczona w dniu wizji w terenie (załącznik 2). Czeladzkie Wodociągi Sp. z o.o. ze swej strony wykonają jeszcze małą modyfikację montażu kłapy zwrotnej, natomiast CTBS jako administrator budynku powinien uświadomić mieszkańców jak nie należy korzystać z kanalizacji sanitarnej.
