## **DOKUMENTACJA INWENTARYZACYJNA**

### **WYKAZ BUDYNKÓW PO BYŁEJ „KWK SATURN” PRZY UL. DEHNELÓW W CZELADZI**

## **PRZEGLĄD OBIEKTÓW ZNAJDUJĄCYCH SIĘ NA TERENIE PO BYŁEJ KWK SATURN W CZELADZI ORAZ ICH FOTOGRAFICZNA DOKUMENTACJA**

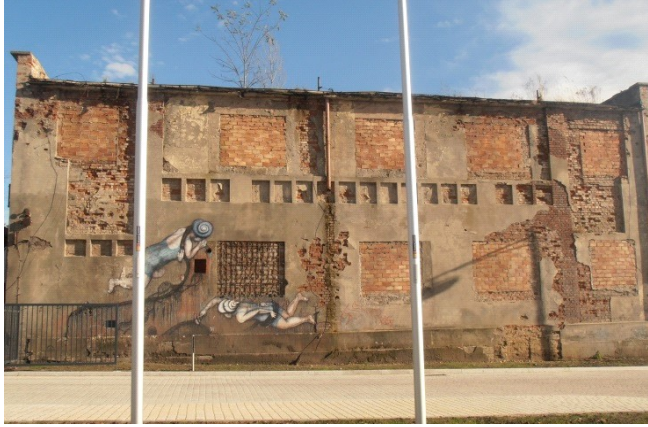
Budynek na mapie oznaczony numerem 1.

- Budynek zróżnicowany pod względem wysokości. Jedno oraz dwu kondygnacyjny z wbudowaną wieżą.
- Ściany wewnętrzne wykonane z cegły pełnej oraz bloczków PGS. Ściany posiadają liczne ubytki w narożach.
- Znaczna część otworów okiennych została zamurowana ceglami, pozostałe otwory zaś posiadają znaczne ubytki w oszkleniu.
- Od strony ulicy otwory okienne wypełnione luksferami posiadają wmontowane ościeżnice, które nie są oszkłone.
- Część elewacji od strony ulicy pokryta jest płytami azbestowymi na konstrukcji drewnianej – w części zdewastowana.
- Dach kryty w znacznej części płytami azbestowo-eternitowymi, w pozostałej części papa oraz blacha falistą. Całość w złym stanie technicznym z uwagi, iż znaczne części dachu są zerwane.
- Obróbki blacharskie szczątkowe, skorodowane.

Budynek w złym stanie technicznym.

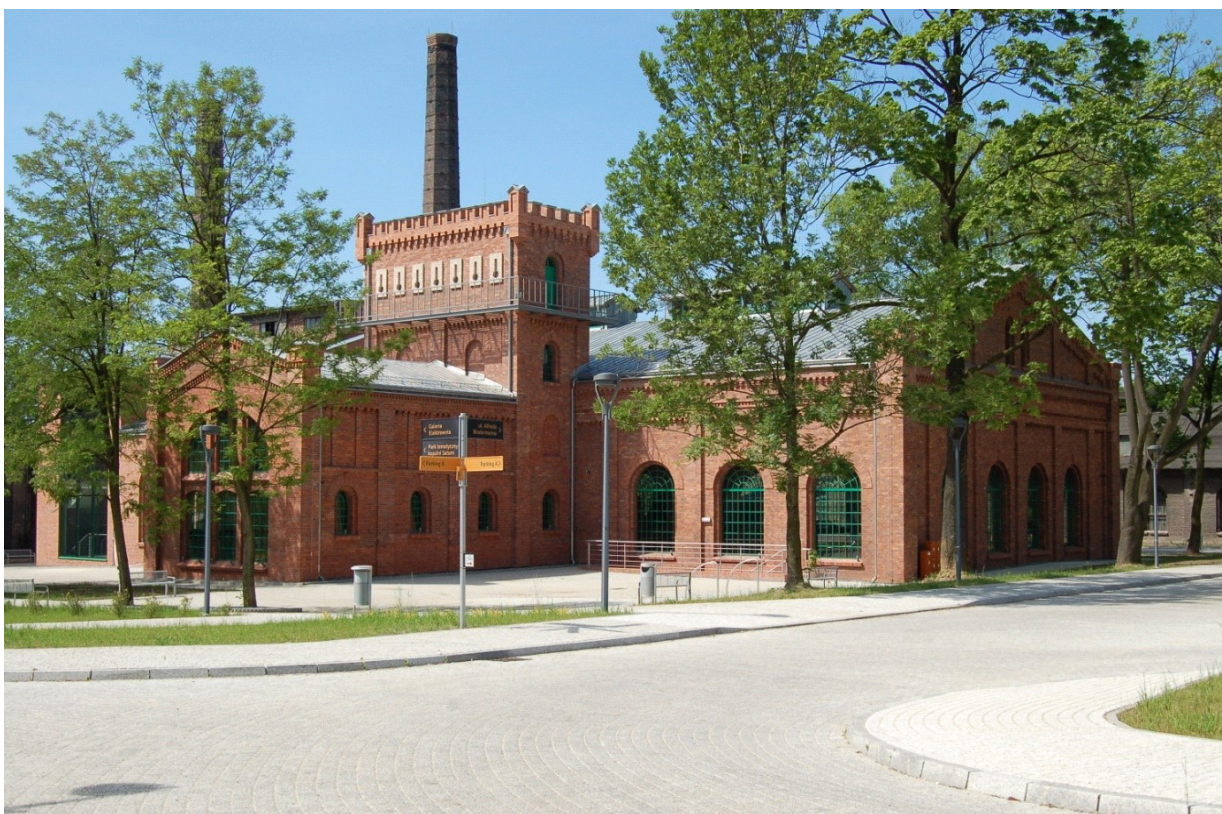
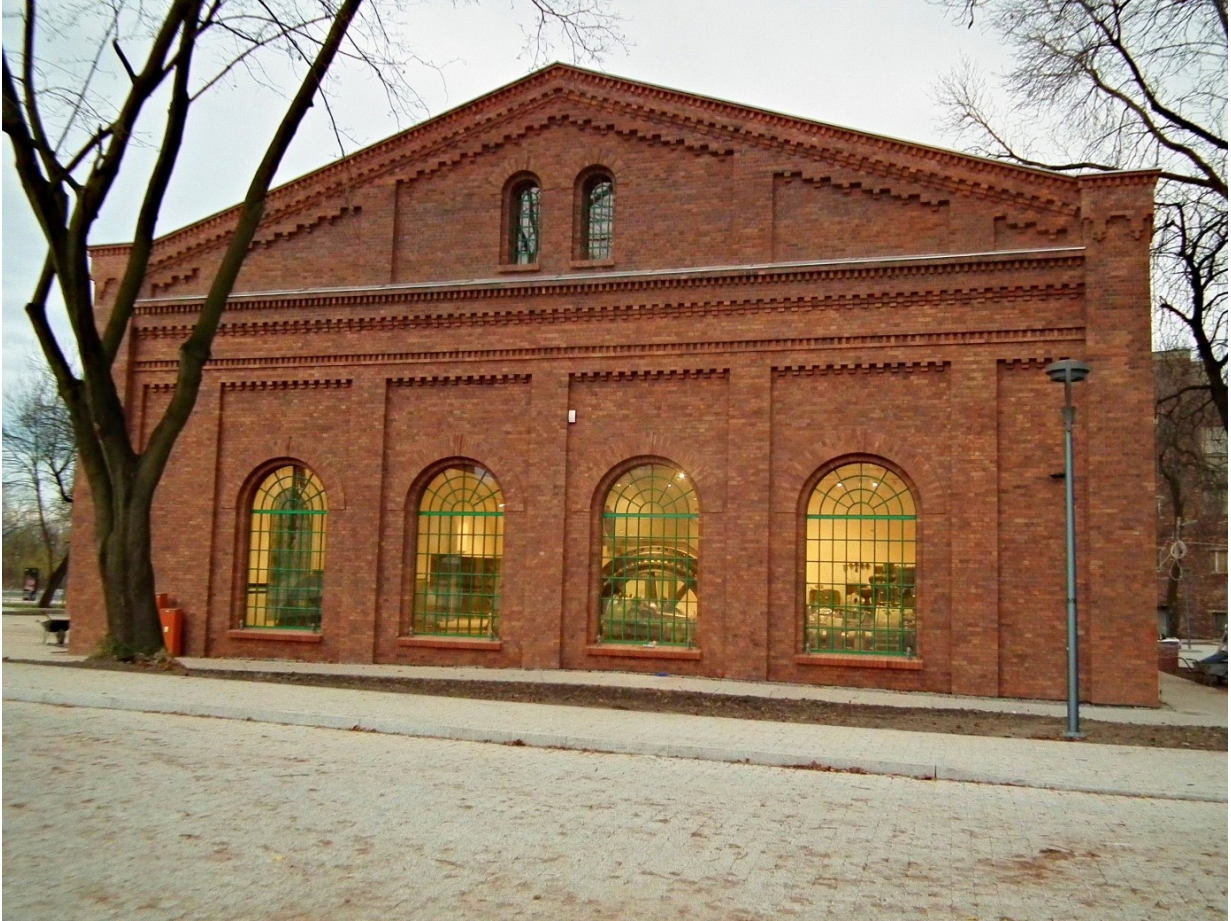
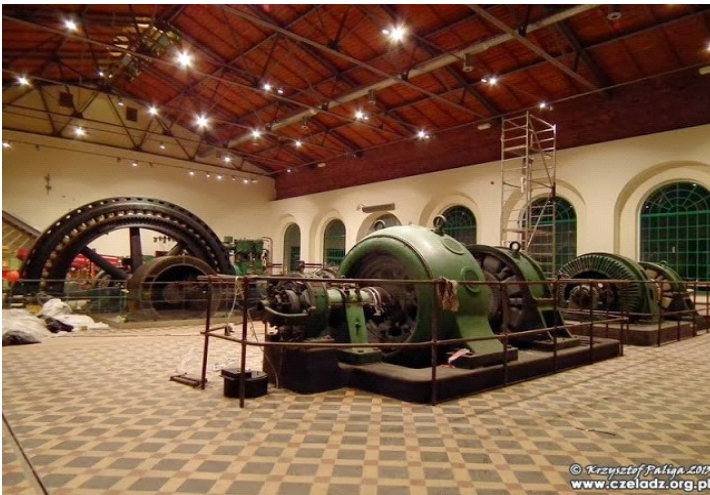
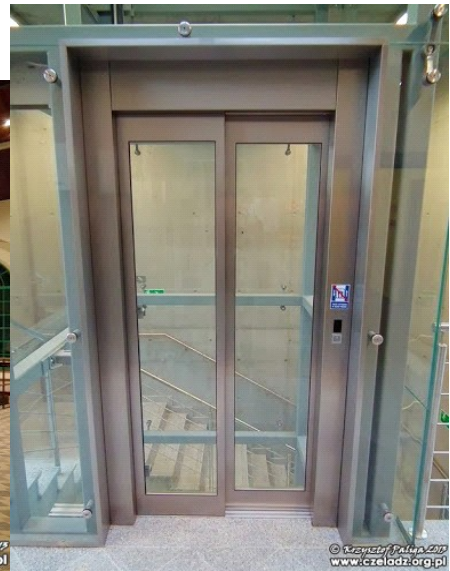
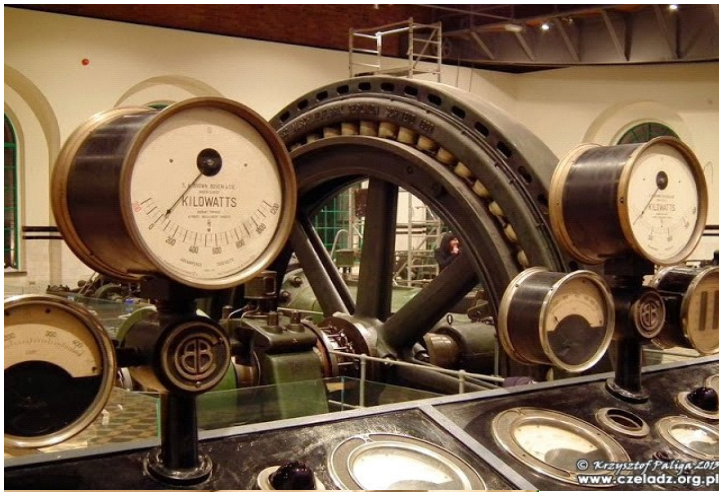
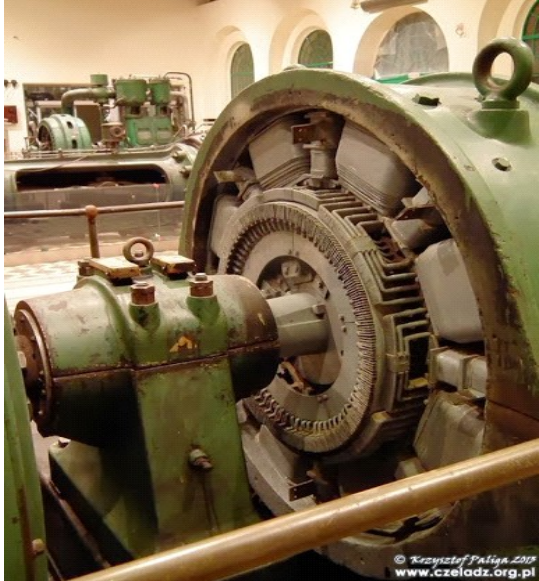
Budynek na mapie oznaczony numerem 5.

Budynek Galerii Sztuki Współczesnej ELEKTROWNIA jest budynkiem przemysłowym, pokopalnianym, obecnie spełniającym funkcje kulturalne, edukacyjne i turystyczne. Obiekt wpisany jest na Szlak Zabytków Techniki Województwa Śląskiego. Jest to budynek o wysokim standardzie, w bardzo dobrym stanie technicznym, jego przebudowa i adaptacja miała miejsce w 2013 roku, budynek wyposażony jest w instalację elektryczną, wod-kan, CO, ppoż SSP, SAP, wentylacyjną, klimatyzacyjną, monitoringu. W budynku znajdują się zabytkowe maszyny i urządzenia po byłej KWK SATURN. Budynek przystosowany jest do potrzeb osób niepełnosprawnych. Powierzchnia użytkowa budynku to ok. 1680 m<sup>2</sup>. Budynek Galerii Sztuki Współczesnej Elektrownia włączony jest do wojewódzkiej ewidencji zabytków.

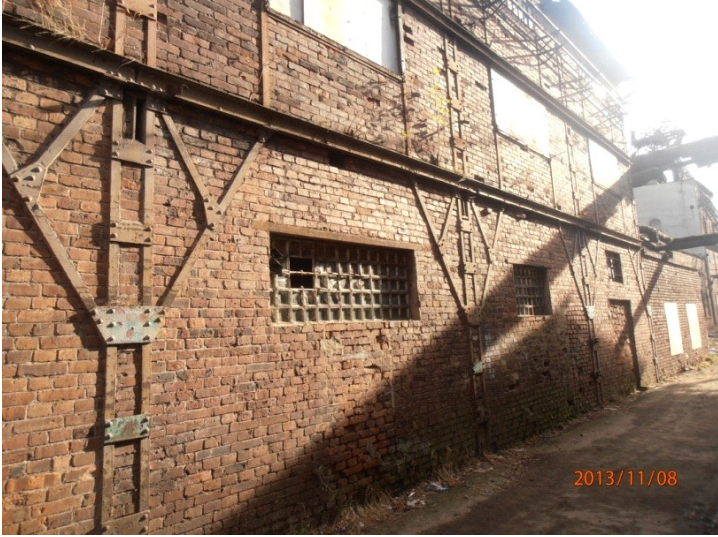
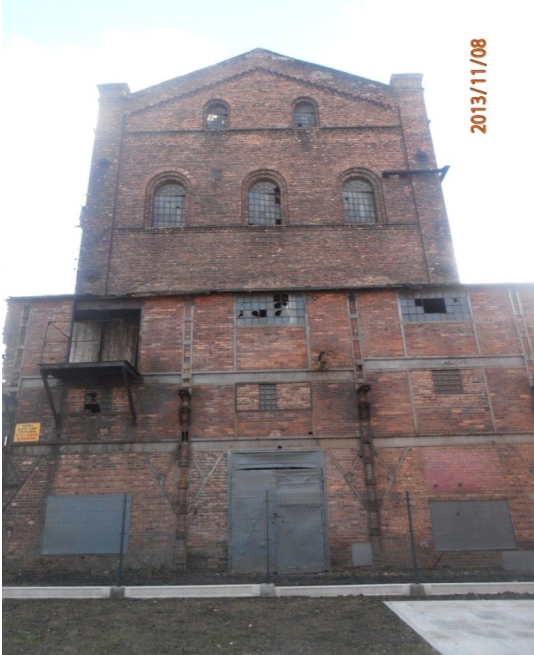
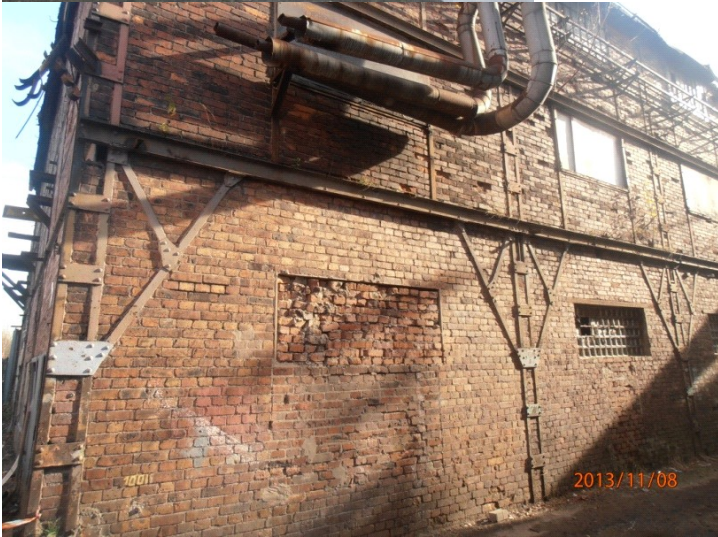
Budynek na mapie oznaczony numerem 6.

- Budynek wielkogabarytowy, którego Główna część wznosi się do wysokości kilku pięter. Mury wzmocnione poprzecznymi, stalowymi prętami znajdującymi się wewnątrz muru (ankrowania). Całość wykonana z cegły pełnej. Na stronie zachodniej widoczna znaczna, kilkumetrowa szczelina po pęknięciu muru. Od strony wschodniej widoczny ślad po zburzonym budynku. Odkryty otwór bramowy, łukowy, zabudowany do wysokości ok. 2/3 ścianką z bloczków. Na wysokości przedmiotowej ścianki pęknięcie na całej jej wysokości.

- Dach kryty blacha falistą, wykonany jako dwuspadowy.
- Od strony północnej i zachodniej do budynku dolega niższy budynek, którego szkielet wykonany jest z metalu z wypełnieniami ceglanymi, tworzącymi ściany.

- Dach niższego budynków kryty papą - pokrycie w złym stanie technicznym.
- Budynek posiada liczne otwory okienne i drzwiowe, z których część jest okratowana. W całym budynku duże ubytki w oszkleniu – częściowo zabezpieczone płytami osb.

- Obróbki blacharskie niekompletna na całym budynku.

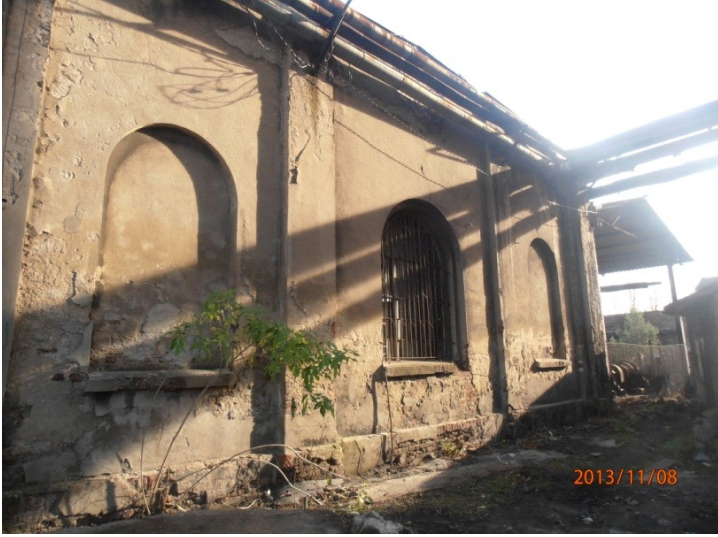
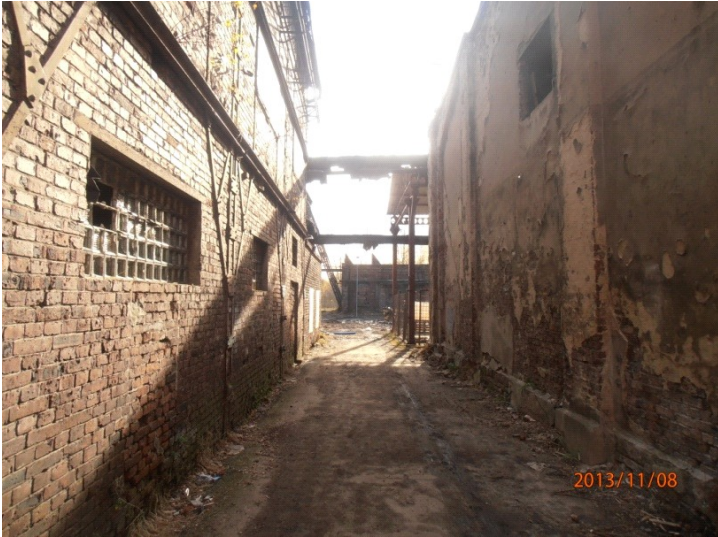
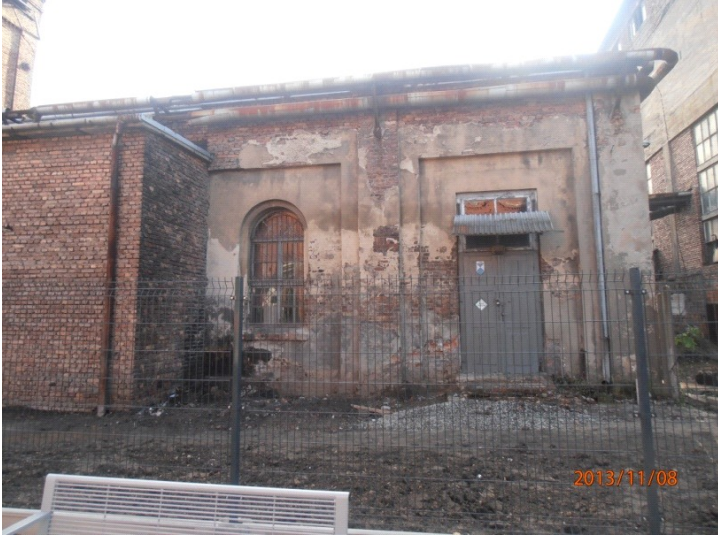
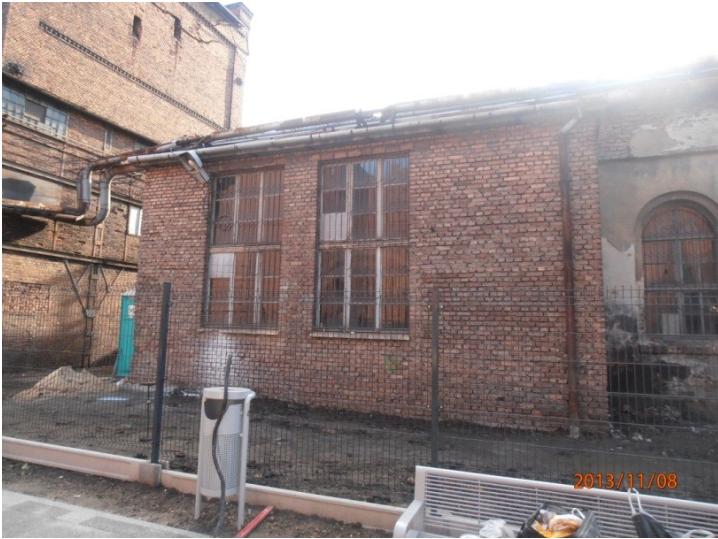
Budynek na mapie oznaczony numerem 9.

- Budynek wykonany z cegły pełnej, otynkowany z połaciowymi ubytkami. W narożu południowo-wschodnim ubytki ceglane.
- Dach płaski.
- Obróbki blacharskie skorodowane.
- Stolarka okienna drewniana oraz metalowa z ubytkami oszklenia – zabezpieczona melaminą.
- Drzwi wejściowe do budynku drewniane, dwuskrzydłowe.

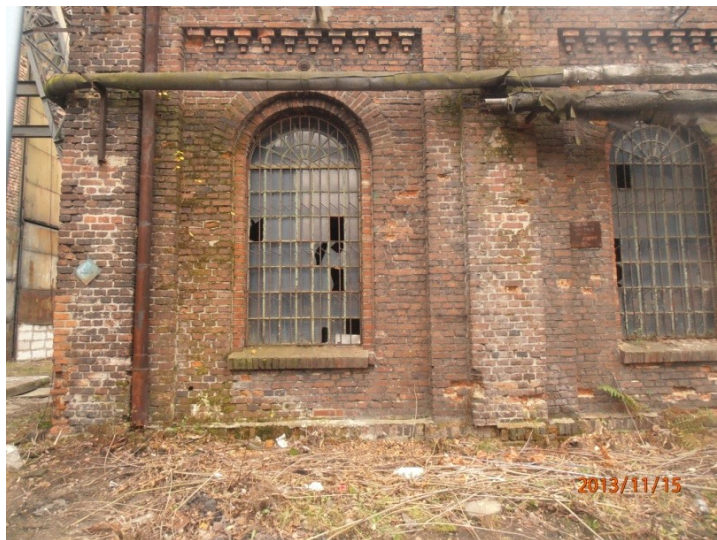
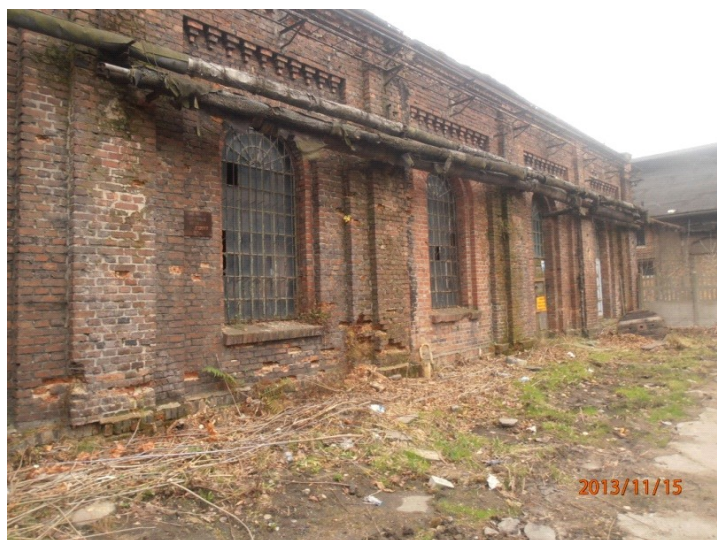
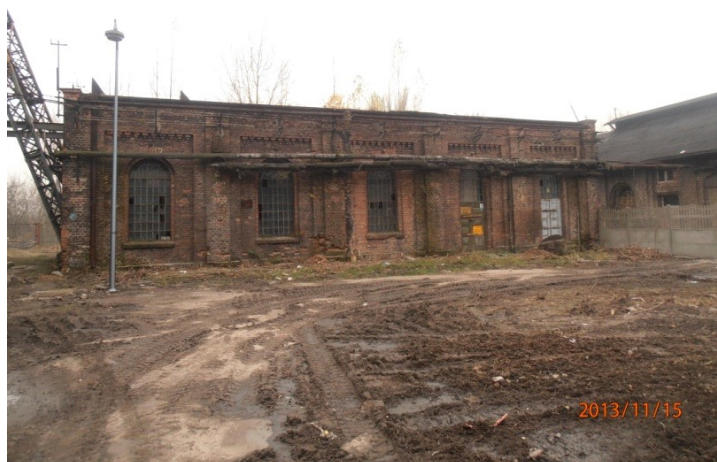
Budynek na mapie oznaczony numerem 11.

- Budynek wykonany z cegły pełnej. Widoczne pęknięcie na ścianie od strony wschodniej na całej wysokości budynku. W elewacji liczne ubytki.
- Budynek posiada duże łukowe otwory okienne o metalowych ościeżnicach, okratowane z ubytkami w oszkleniu.
- Budynek wyposażony jest w 2 szt. drewnianych drzwi dwuskrzydłowych o znacznym stopniu zużycia.
- Znaczne ubytki w obróbkach blacharski, natomiast istniejące - w wysokim stopniu skorodowane.

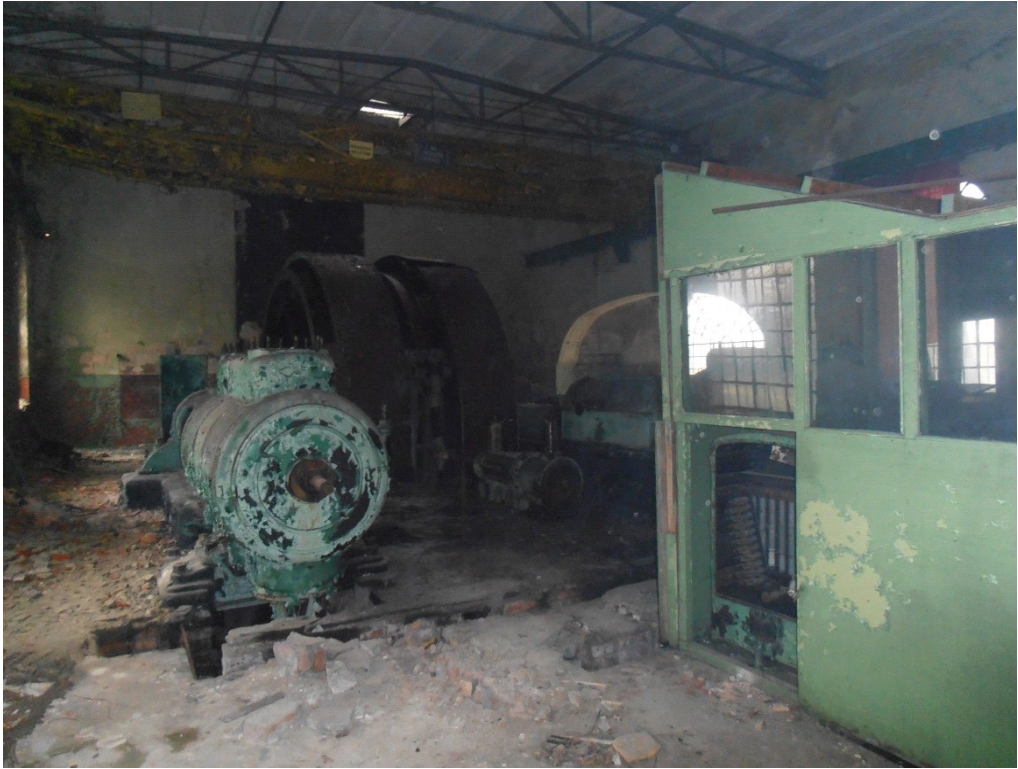
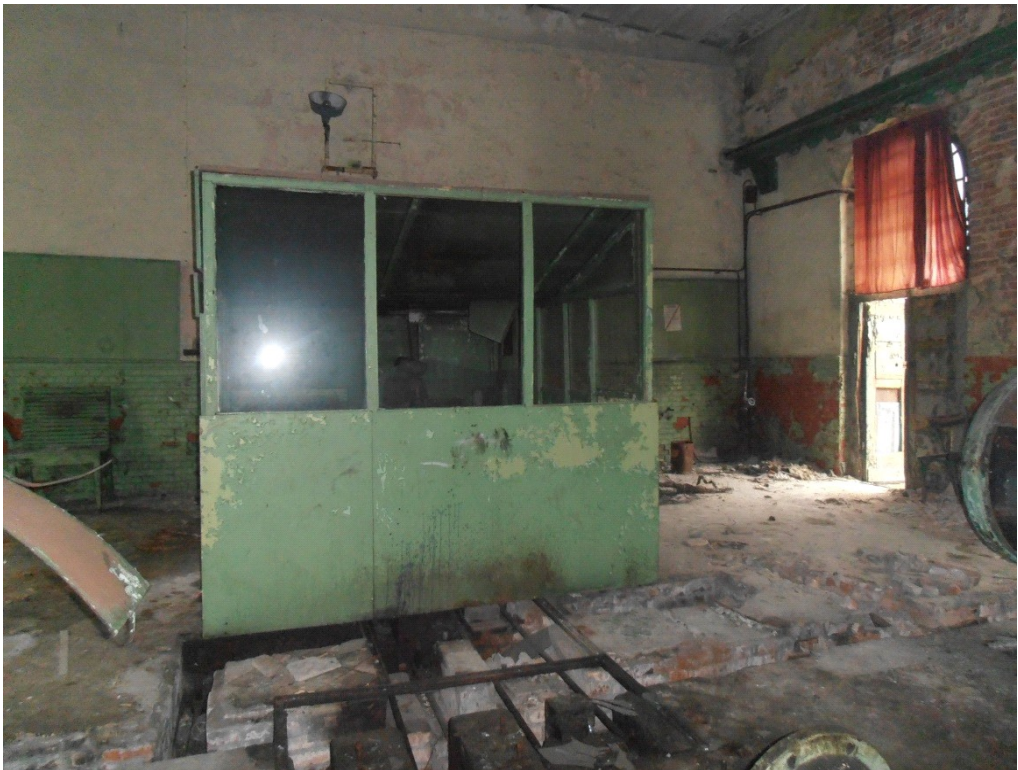
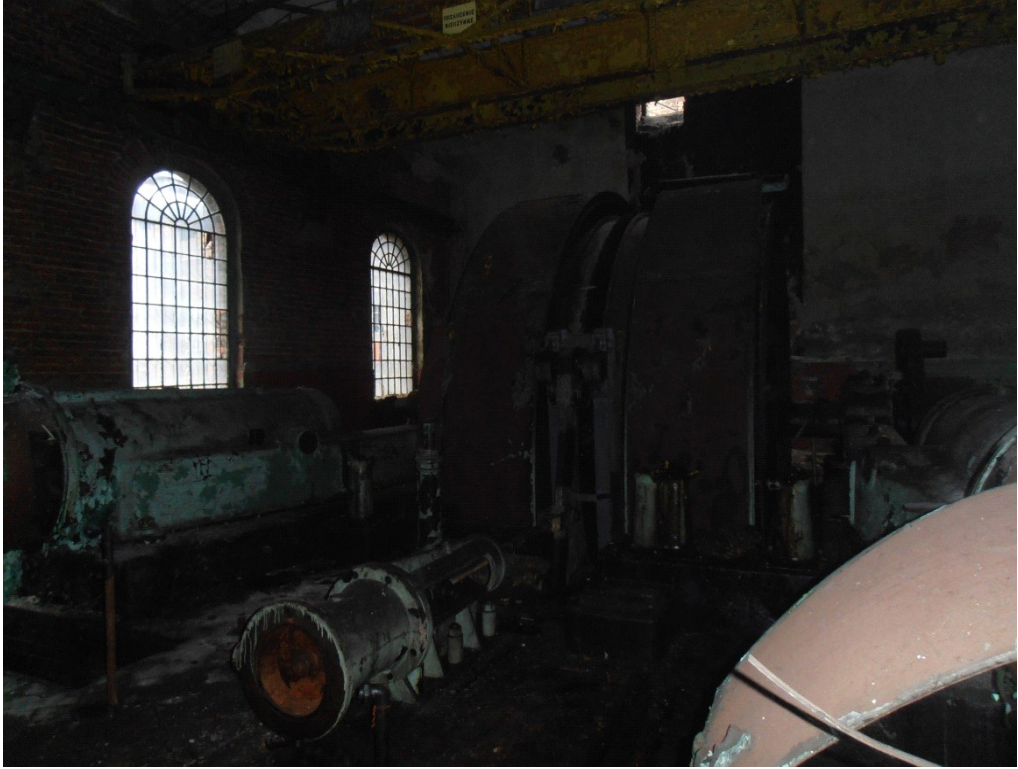
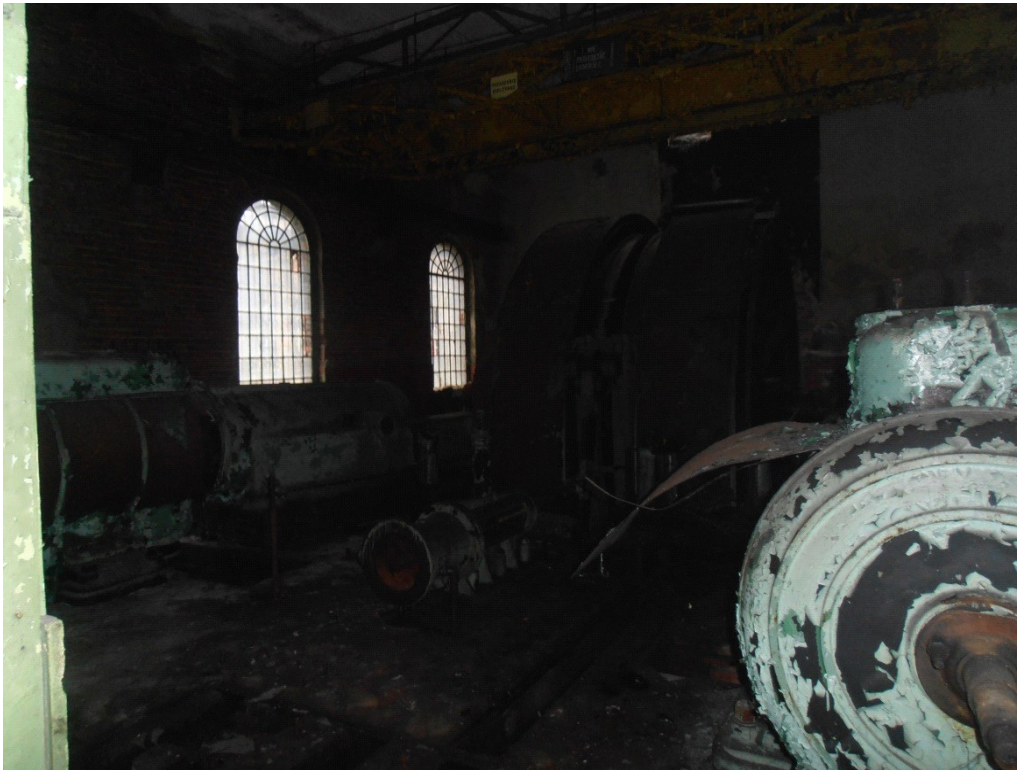
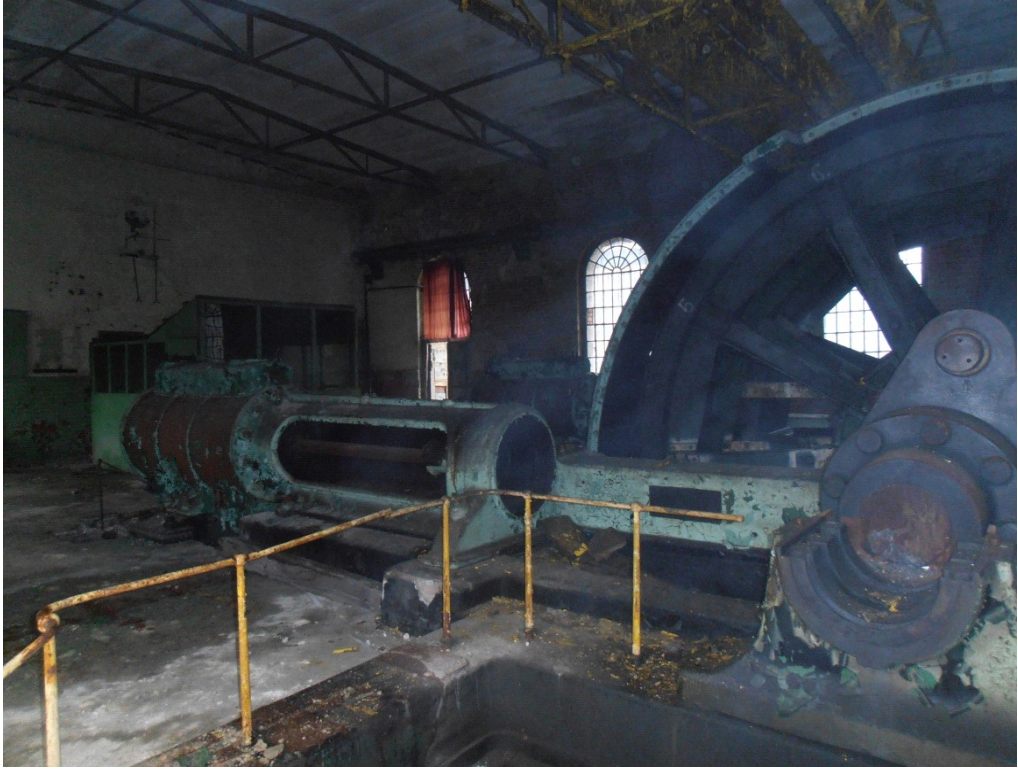
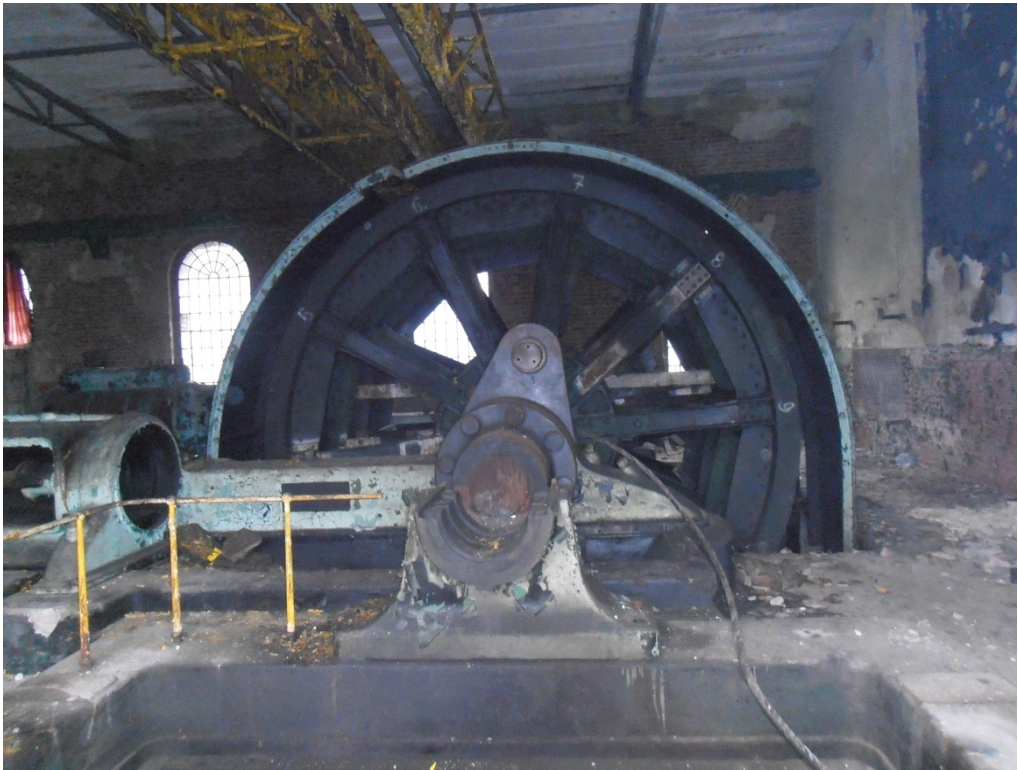
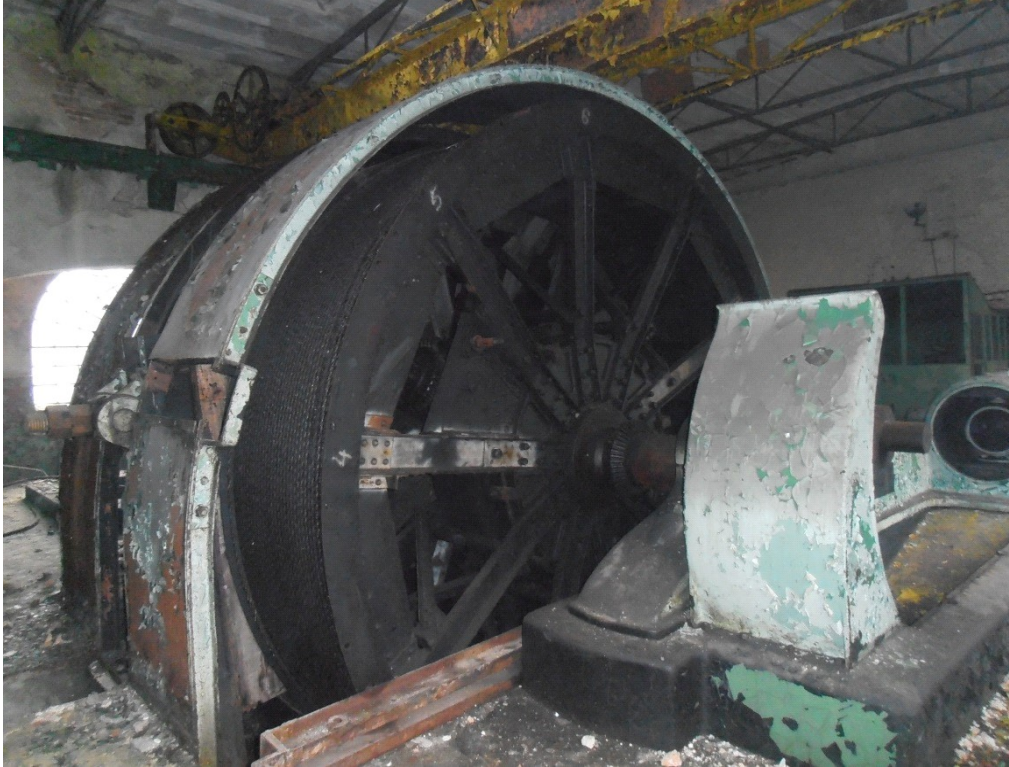
- 1 Bęben maszyny wyciągowej
- 2 Tłok maszyny parowej
- 3 Pomieszczenie dyspozytora
- 4 Suwnica
