**DOKUMENTACJA**  
**INWENTARYZACYJNA**

Stan na listopad 2018

**WYKAZ BUDYNKÓW PO BYŁEJ „KWK SATURN” PRZY UL. DEHNELÓW  
W CZELADZI**

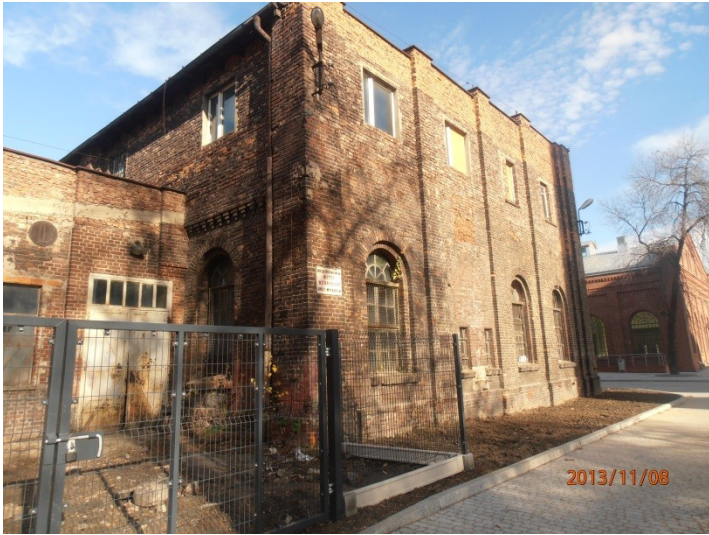
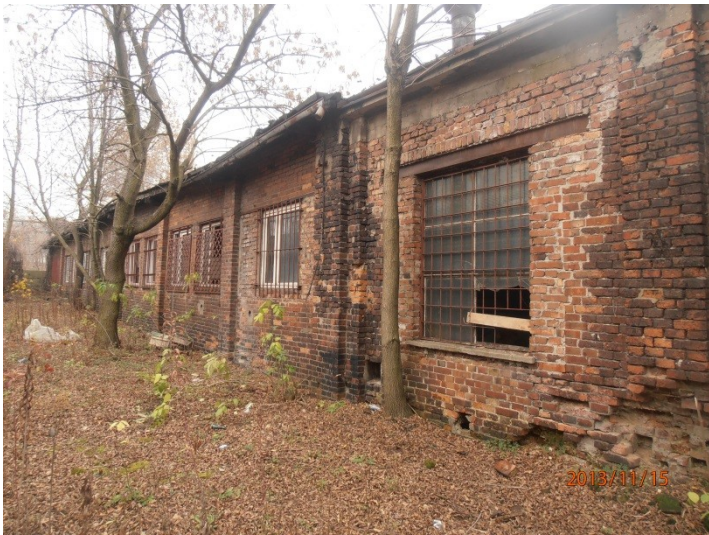
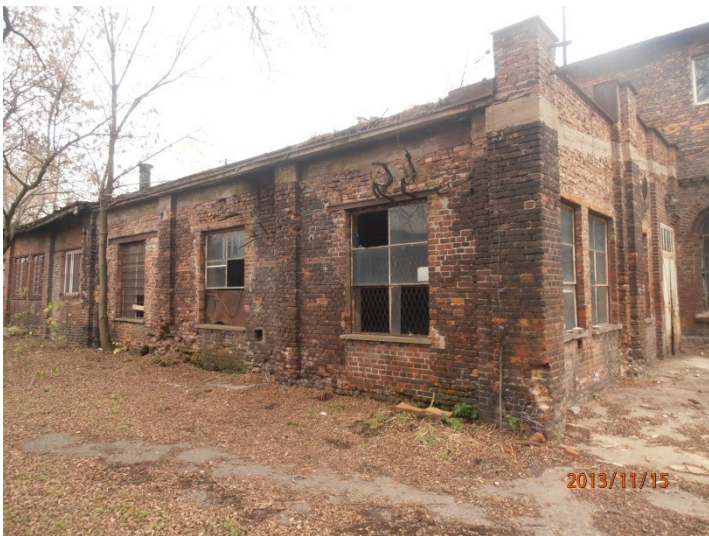
Budynek na mapie oznaczony numerem 4.

1. Budynek składa się z dwóch części: wyższej z wykonaną nadbudówką jedno piętrową oraz z części niższej od strony zaplecza.
2. Ściany wykonane są z cegły pełnej. Liczne ubytki cegieł od strony zaplecza, oraz równie liczne pęknięcia elewacji od strony południowej.
3. Dach w części wyżej – dwuspadowy z mansardami, kryty papą. Liczne naderwania oraz pęknięcia na całej powierzchni pokrycia dachowego. Dach w części niższej – jednospadowy – kryty papą.
4. W budynku od strony zaplecza znajdują się okna PCV, w części okratowane.
5. Budynek posiada 3 szt. wrót dwuskrzydłowych stalowych w stanie dostatecznym.
6. Na całym budynku brak obróbek blacharskich – rynien oraz rur spustowych.

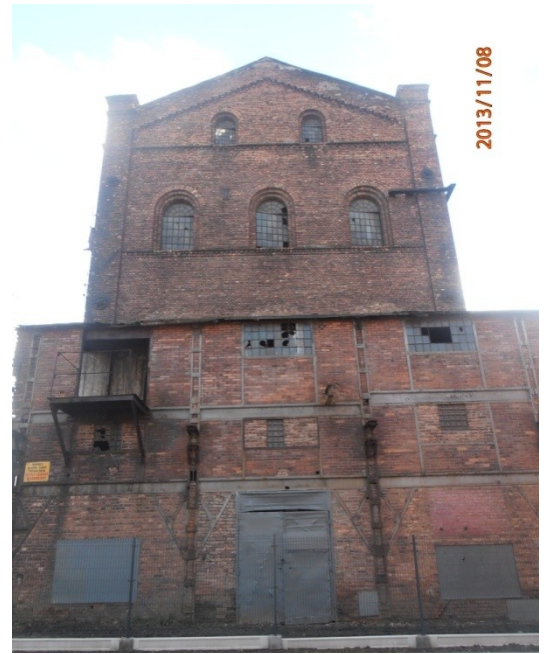
Budynek na mapie oznaczony numerem 6.

1. Budynek wielkogabarytowy, którego Główna część wznosi się do wysokości kilku pięter. Mury wzmocnione poprzecznymi, stalowymi prętami znajdującymi się wewnątrz muru (ankrowania). Całość wykonana z cegły pełnej.  
Na stronie zachodniej widoczna znaczna, kilkumetrowa szczelina po pęknięciu muru.  
Od strony wschodniej widoczny ślad po zburzonym budynku.  
Odkryty otwór bramowy, łukowy, zabudowany do wysokości ok. 2 3 ścianką z bloczków. Na wysokości przedmiotowej ścianki pęknięcie na całej jej wysokości.

2. Dach kryty blacha falistą, wykonany jako dwuspadowy.
3. Od strony północnej i zachodniej do budynku dolega niższy budynek, którego szkielet wykonany jest z metalu z wypełnieniami ceglanyymi, tworzącymi ściany.

4. Dach niższego budynków kryty papą - pokrycie w złym stanie technicznym.
5. Budynek posiada liczne otwory okienne i drzwiowe, z których część jest okratowana.  
W całym budynku duże ubytki w oszkleniu – częściowo zabezpieczone płytami osb.

6. Obróbki blacharskie niekompletna na całym budynku.

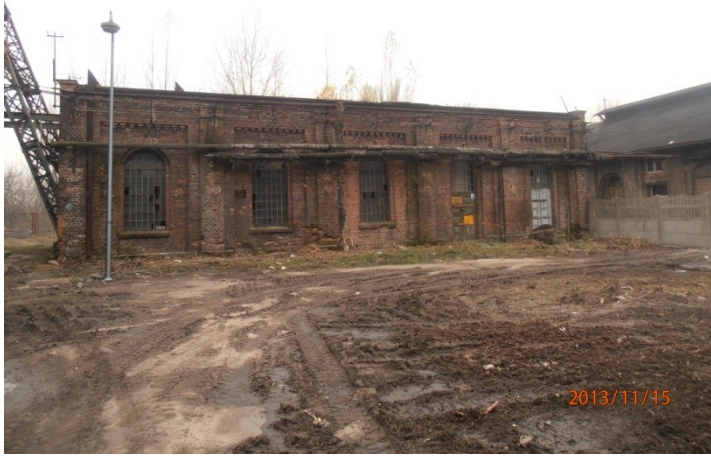
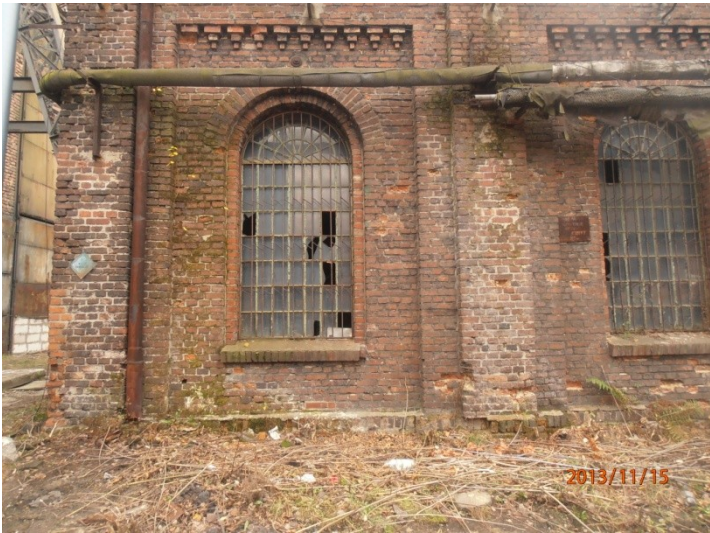
Budynek na mapie oznaczony numerem 11.

1. Budynek wykonany z cegły pełnej. Widoczne pęknięcia na ścianie od strony wschodniej na całej wysokości budynku. W elewacji liczne ubytki.
2. Budynek posiada duże łukowe otwory okienne o metalowych ościeżnicach, okratowane z ubytkami w oszkleniu.
3. Budynek wyposażony jest w 2 szt. drewnianych drzwi dwuskrzydłowych o znacznym stopniu zużycia.
4. Znaczne ubytki w obróbkach blacharski, natomiast istniejące - w wysokim stopniu skorodowane.

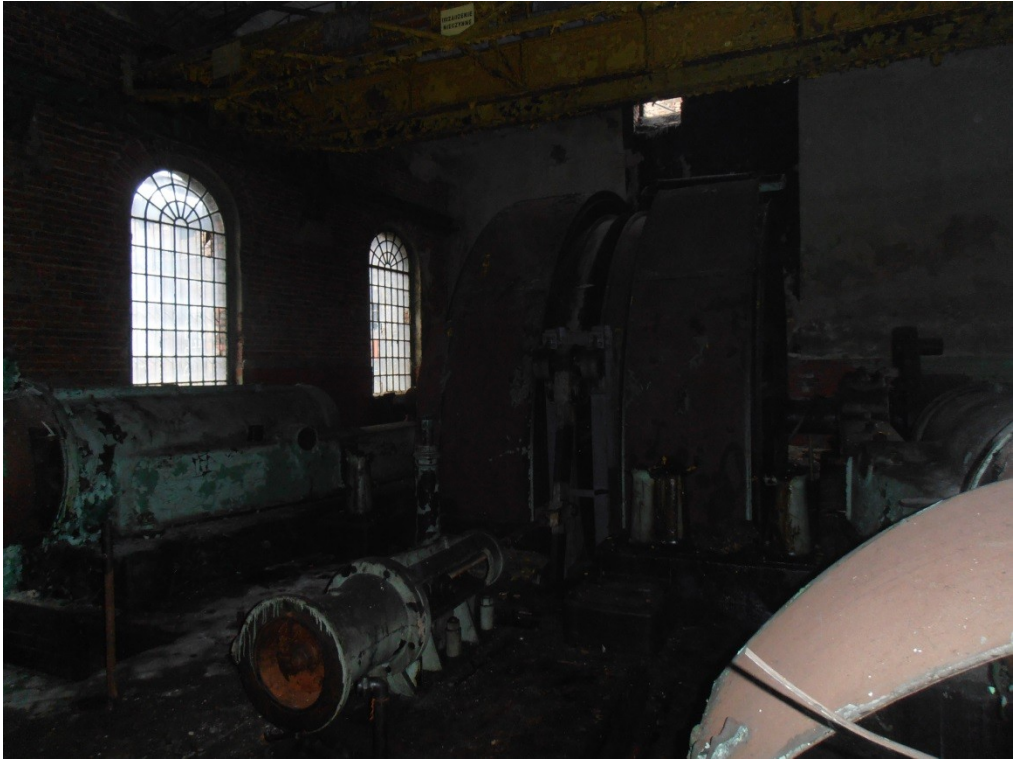
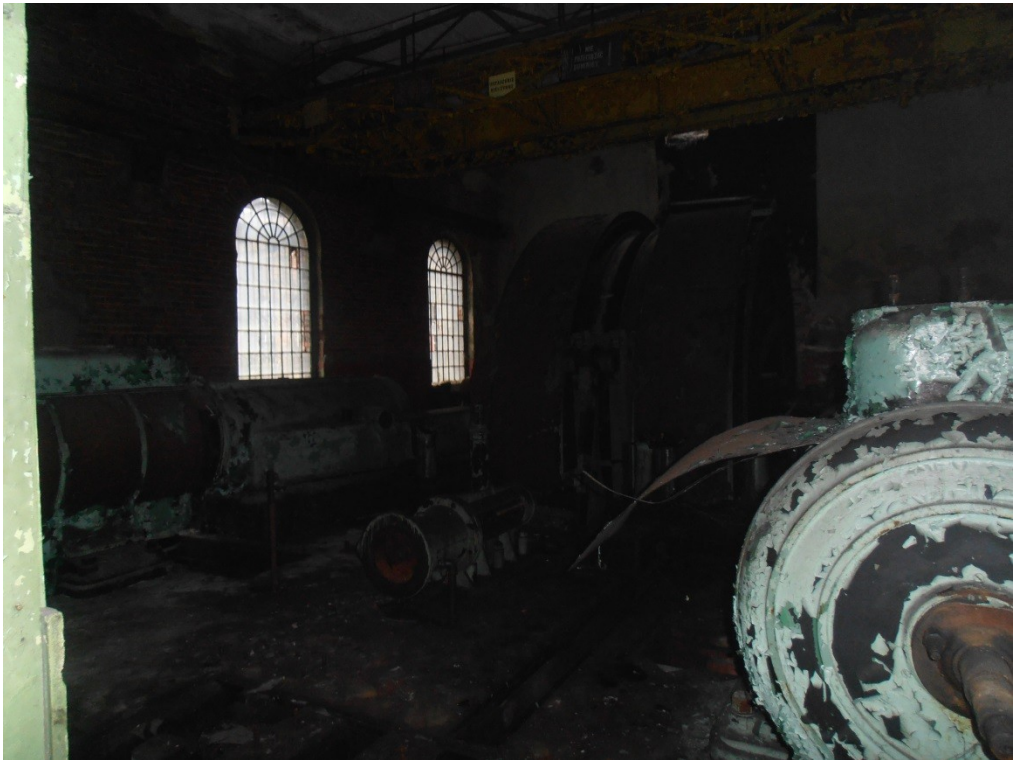
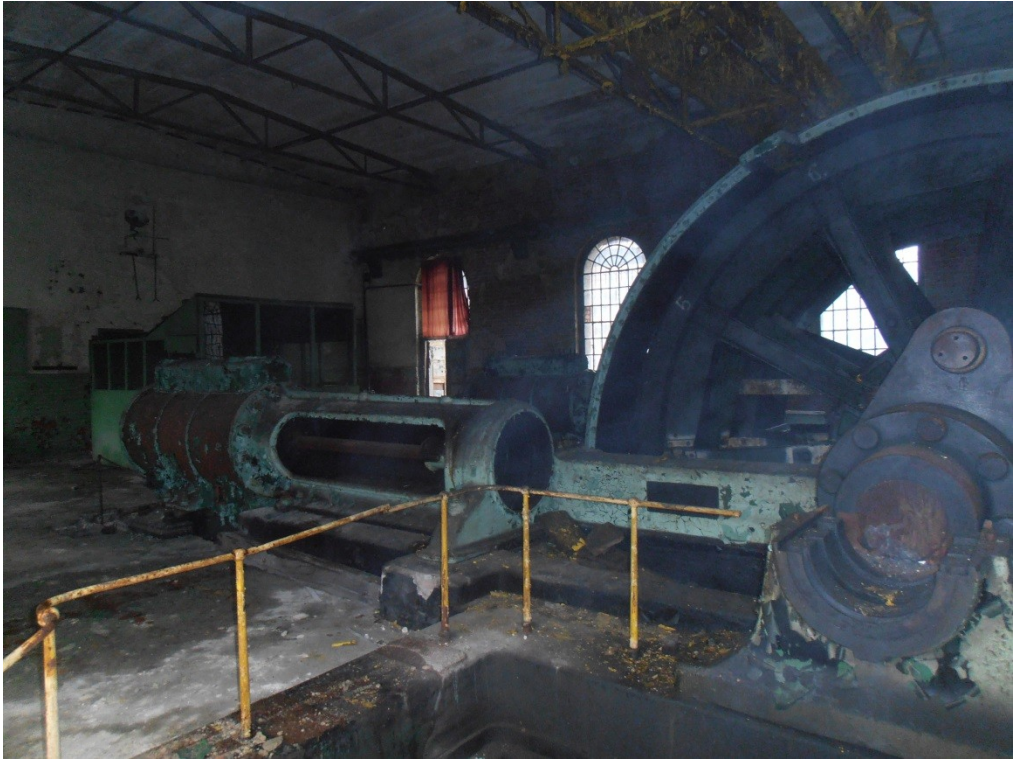
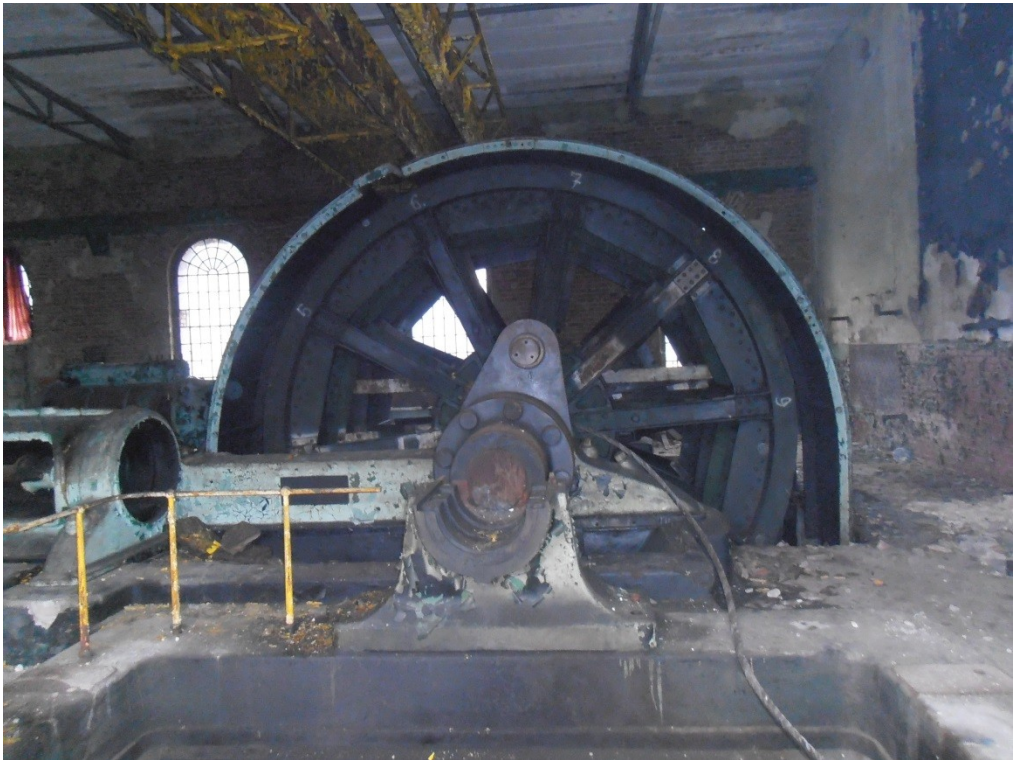
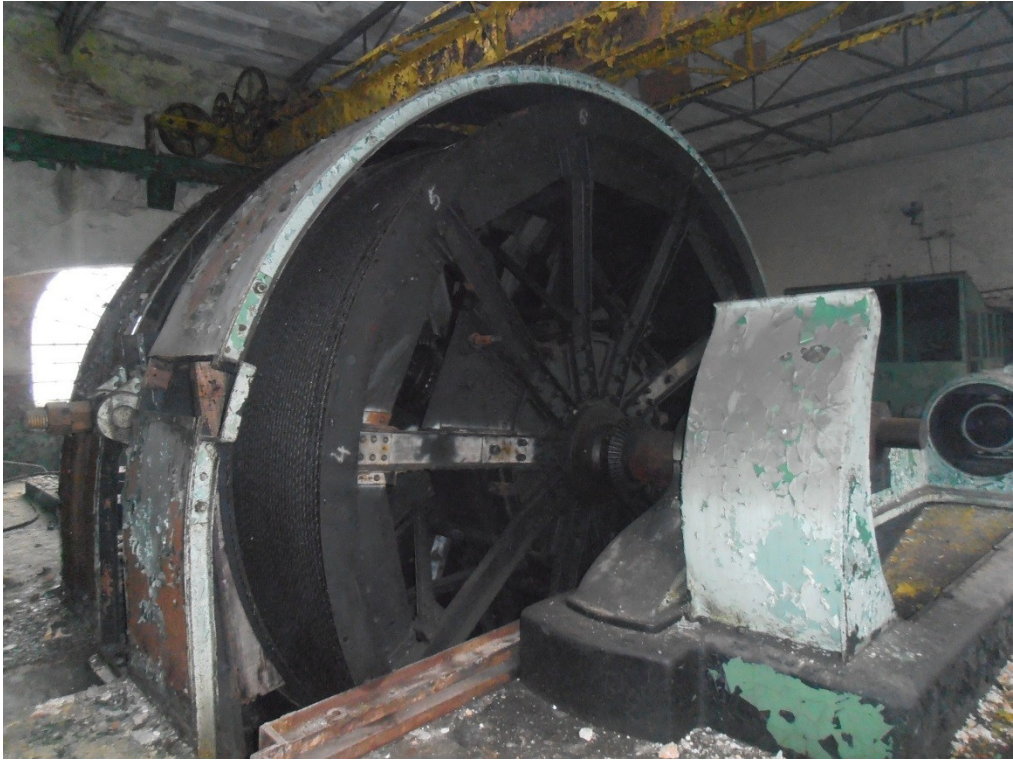
- 1 Bęben maszyny wyciągowej
- 2 Tłok maszyny parowej
- 3 Pomieszczenie dyspozytora
- 4 Suwnica
